聖光寺本堂に似た潮音寺本堂について

潮音寺本堂

聖光寺本堂

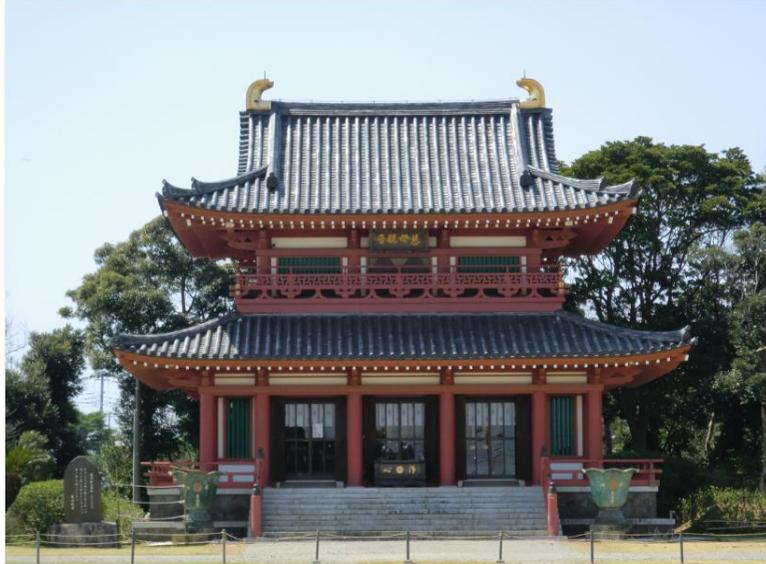
屋根は鍔葺ではない/軒の反り上がりは外柱付近からとなっている

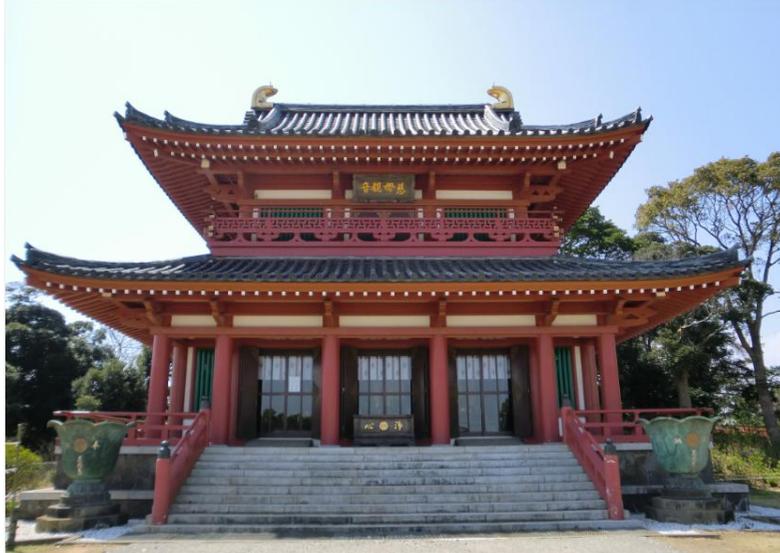
上層は二軒になっている/上層の高欄の下部に土台が廻っている

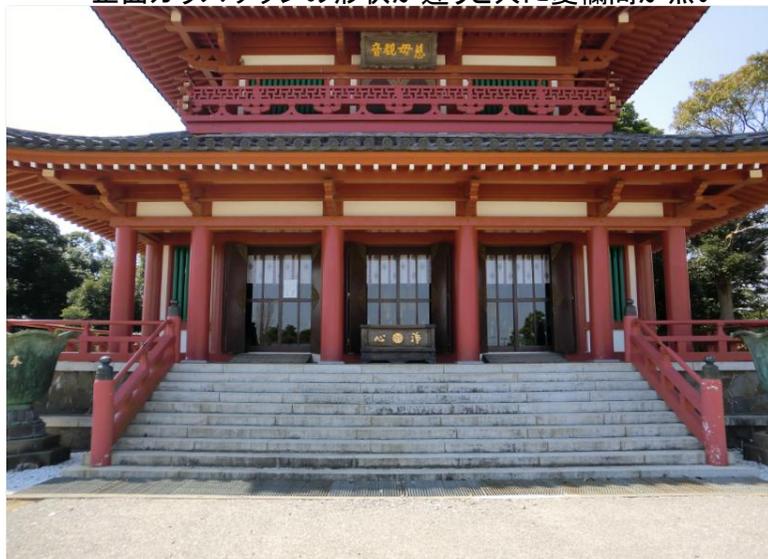
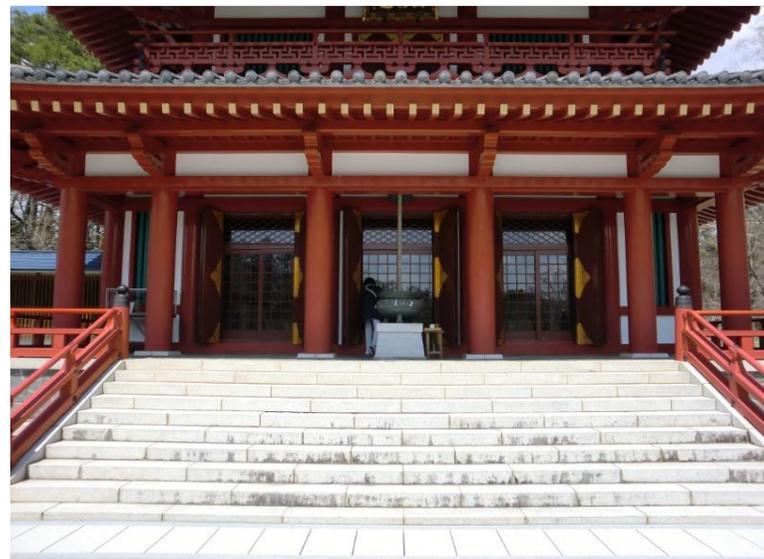
正面ガラスサッシの形状が違うと共に菱欄間が無い

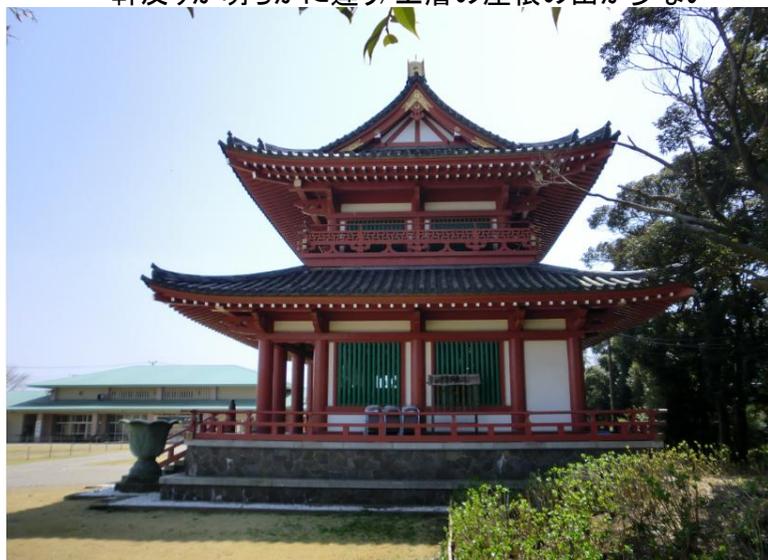
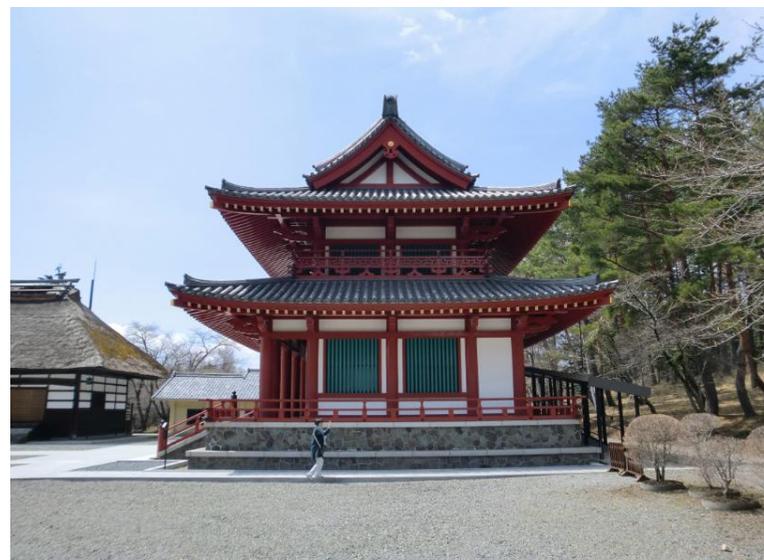
軒反りが明らかに違う/上層の屋根の出が少ない

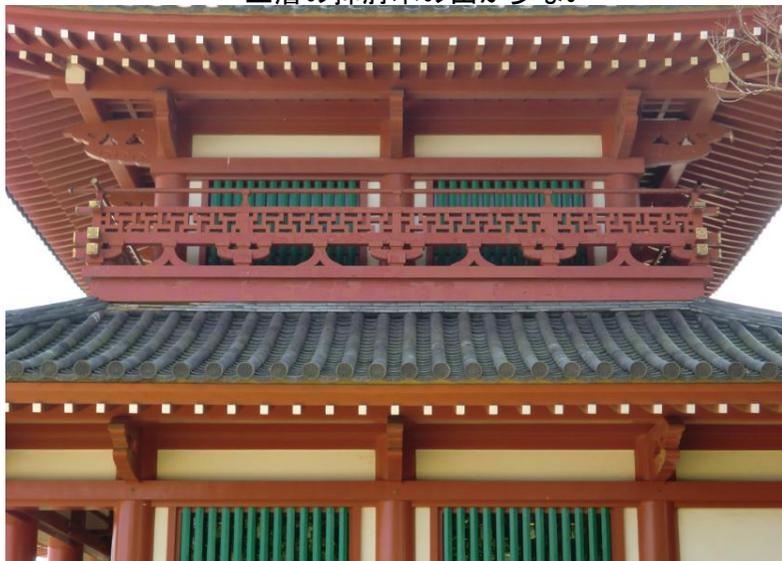
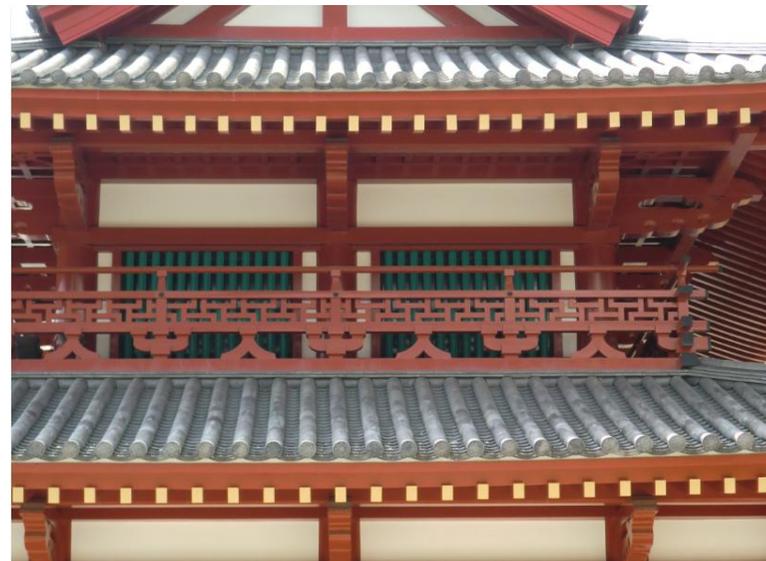
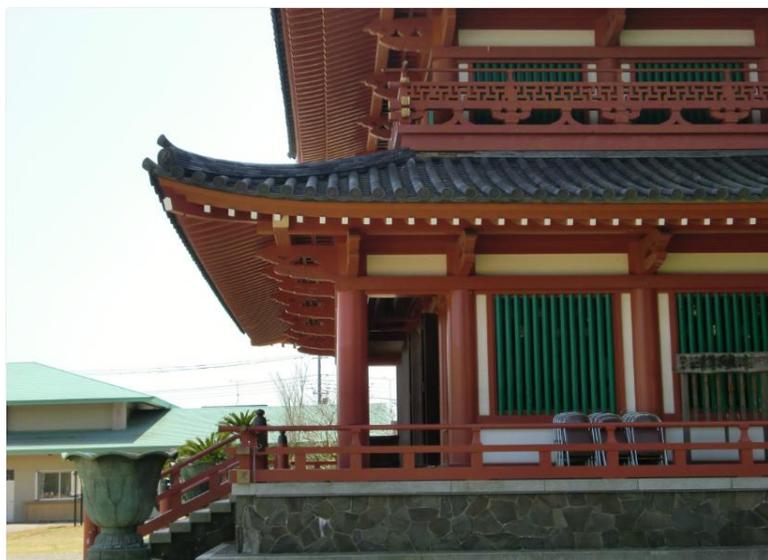
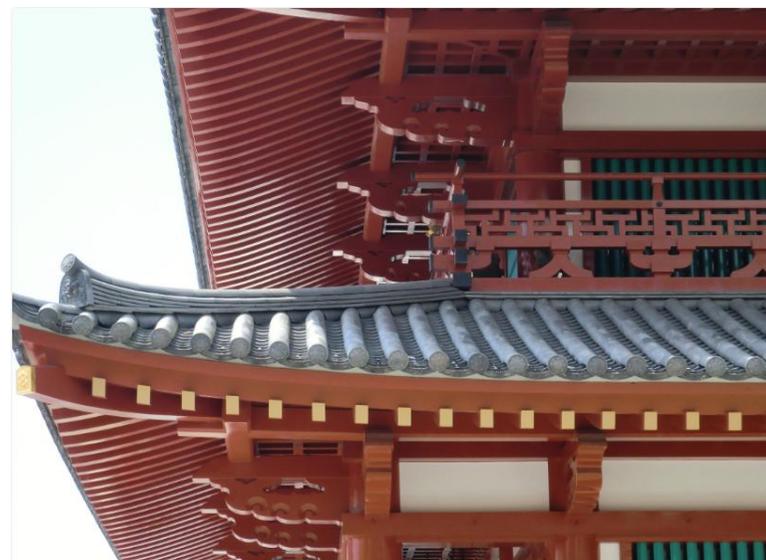
上層の挿肘木の出が少ない

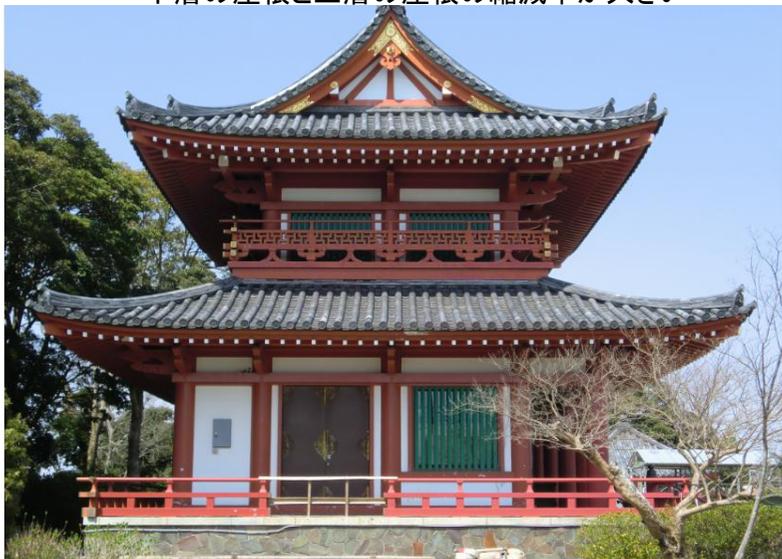
下層の屋根と上層の屋根の縮減率が大きい

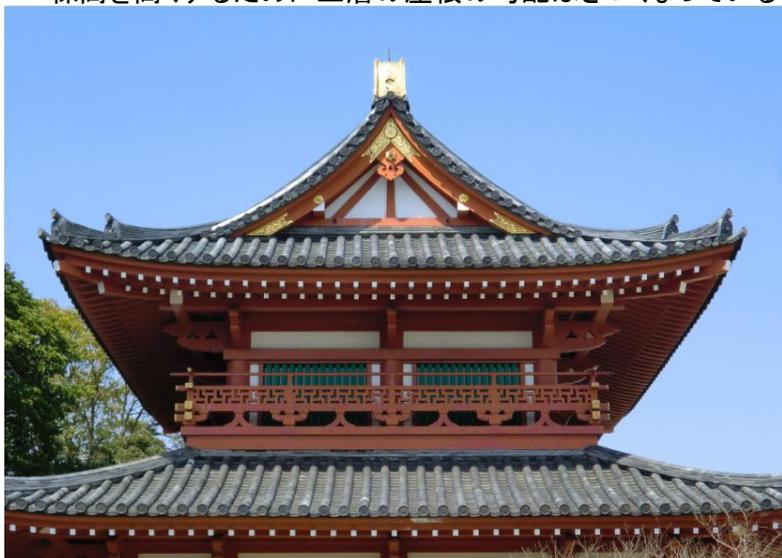
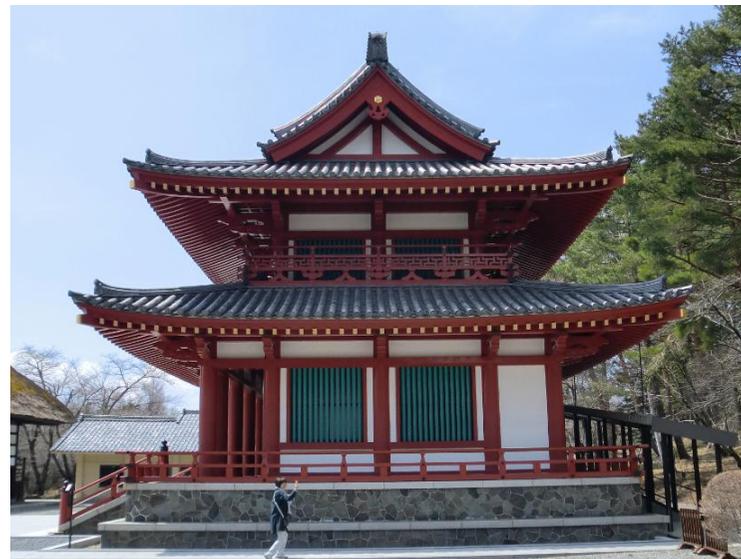
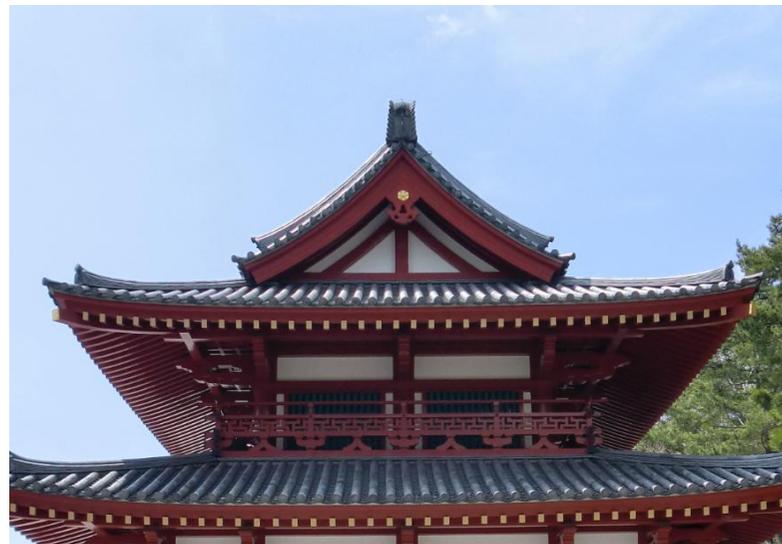
棟高を高くするために上層の屋根の勾配はきつくなっている

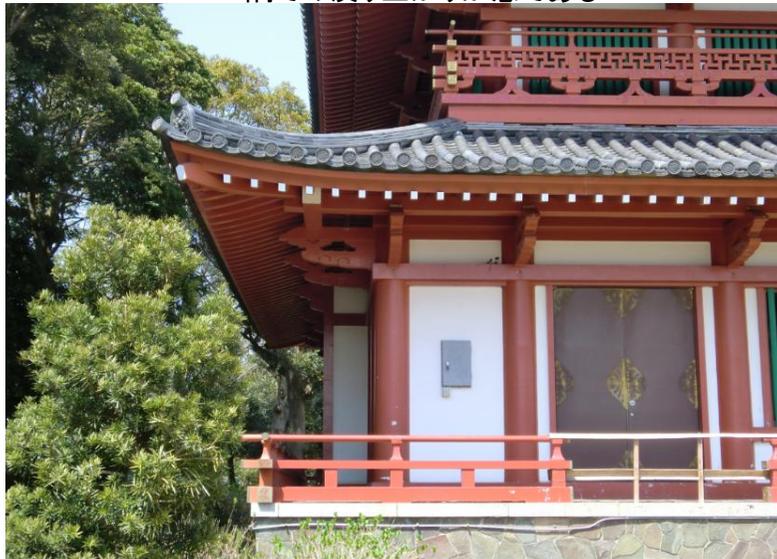
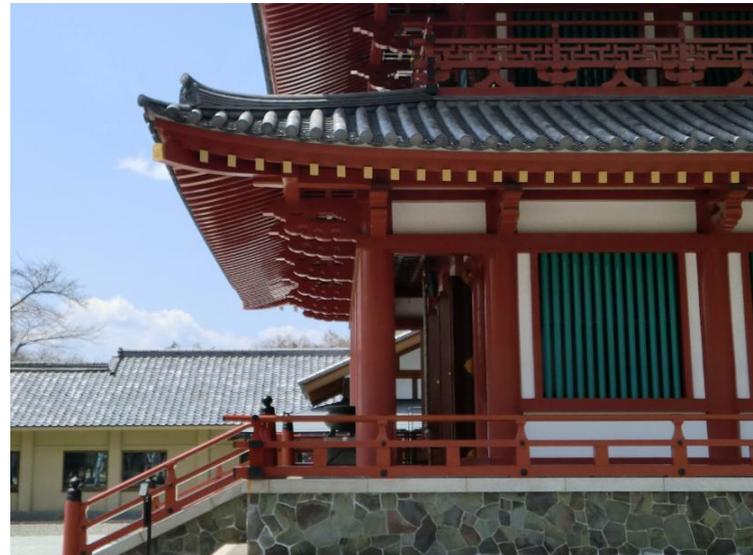
隅での反り上がりが急である

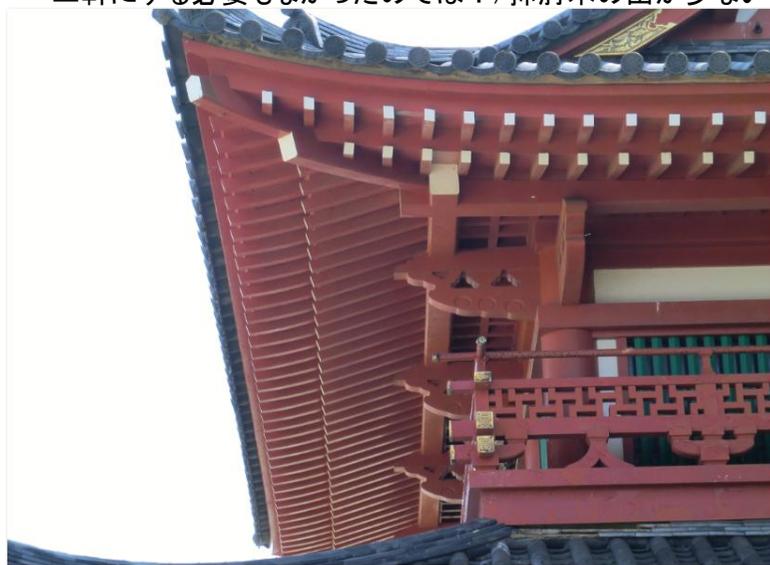
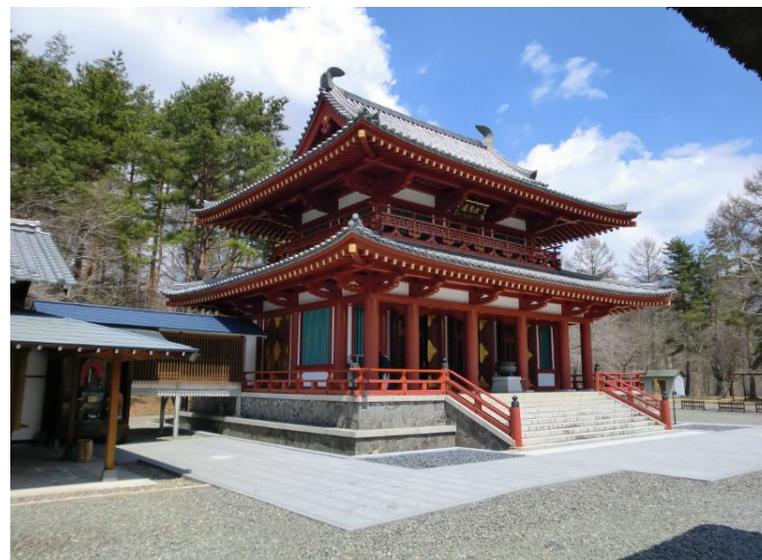
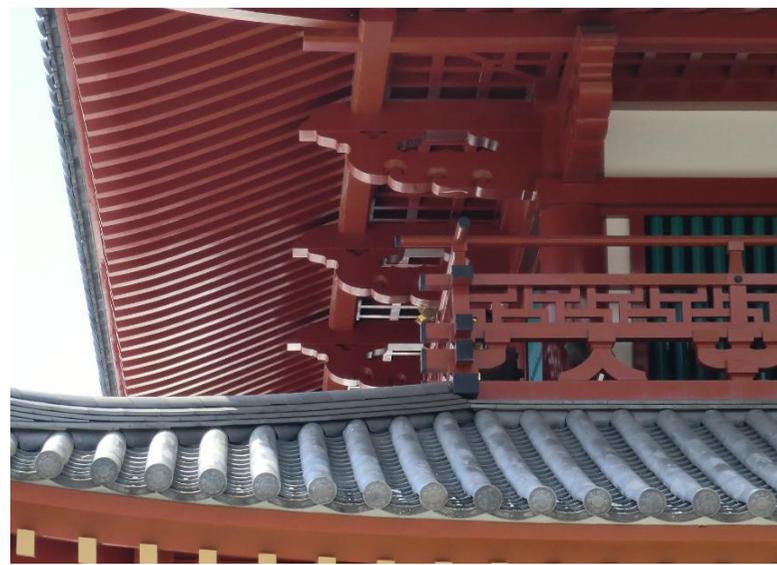
二軒にする必要もなかったのでは？/挿肘木の出が少ない

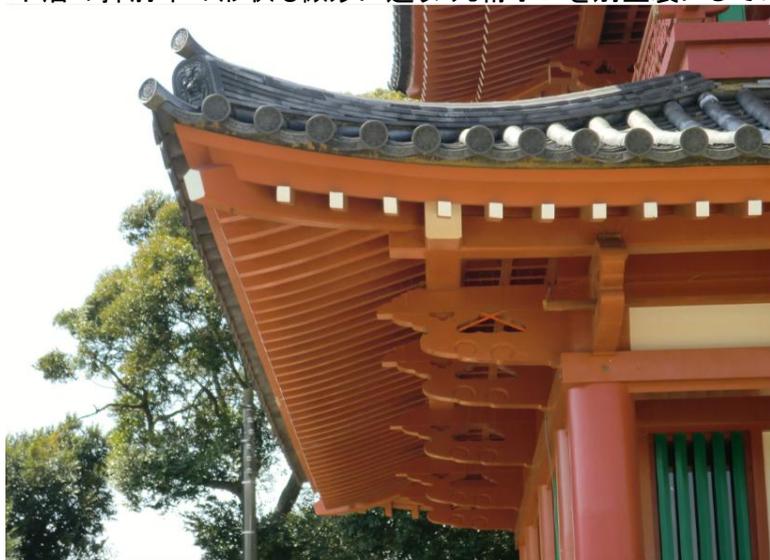
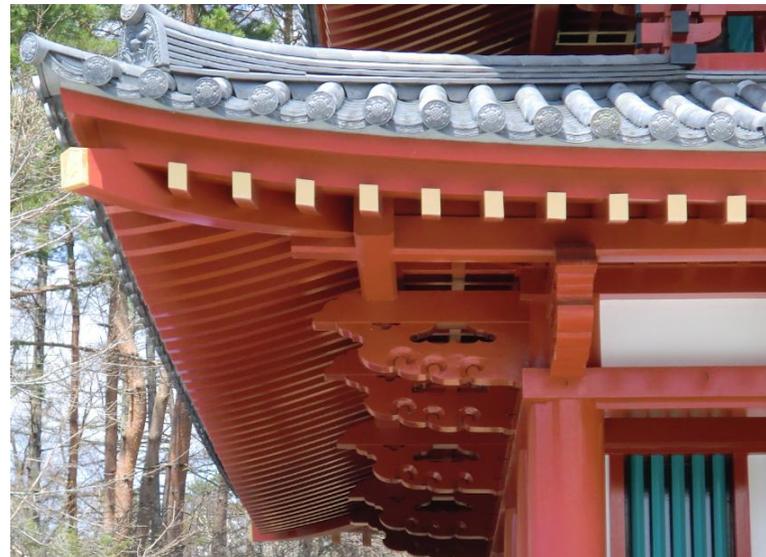
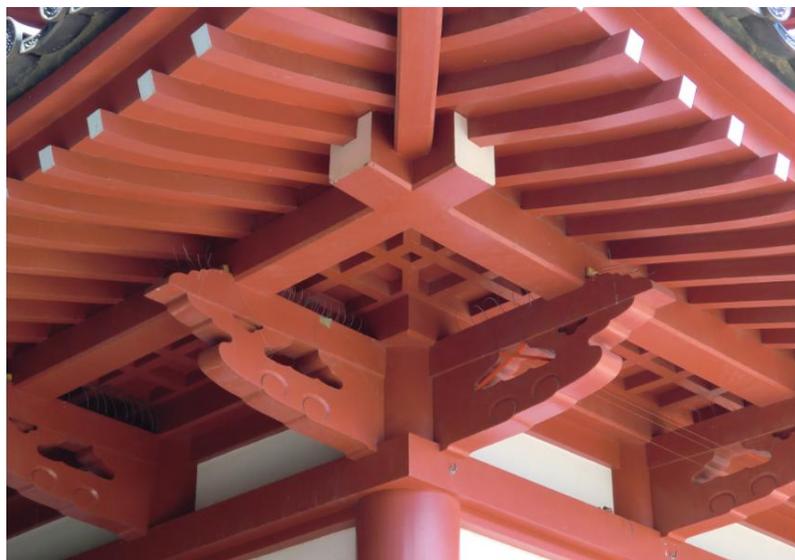
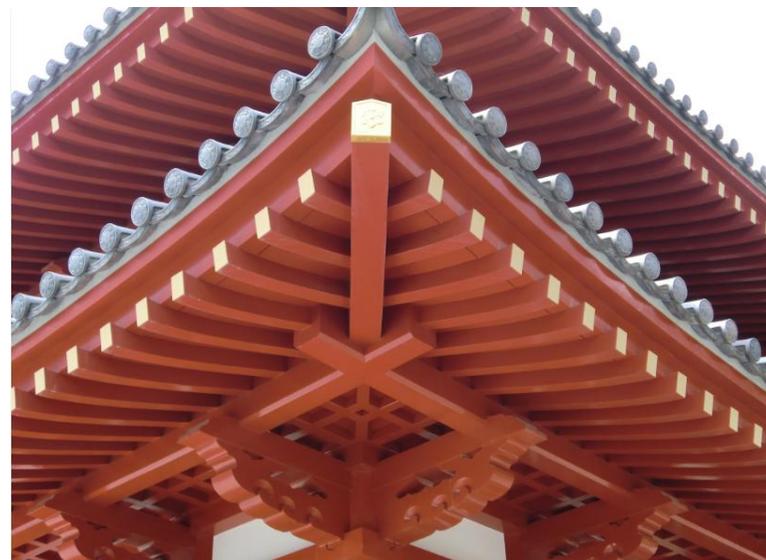
下層の挿肘木の形状も微妙に違う/丸桁小口を別塗装にしている

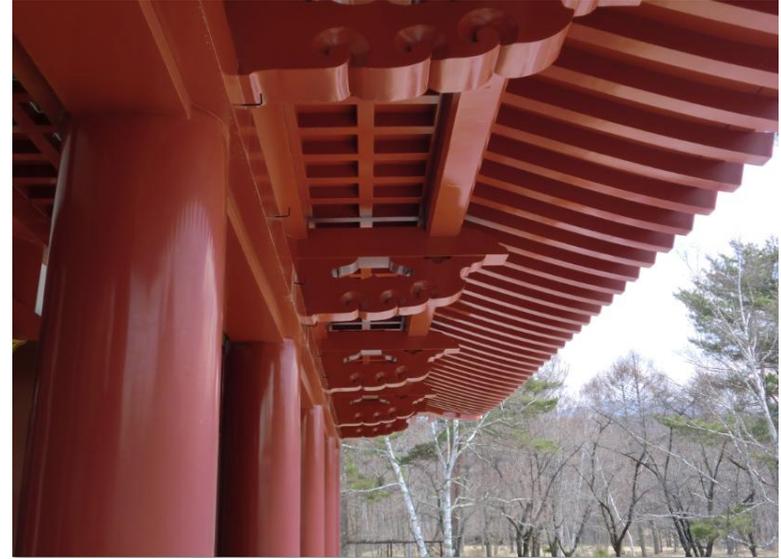
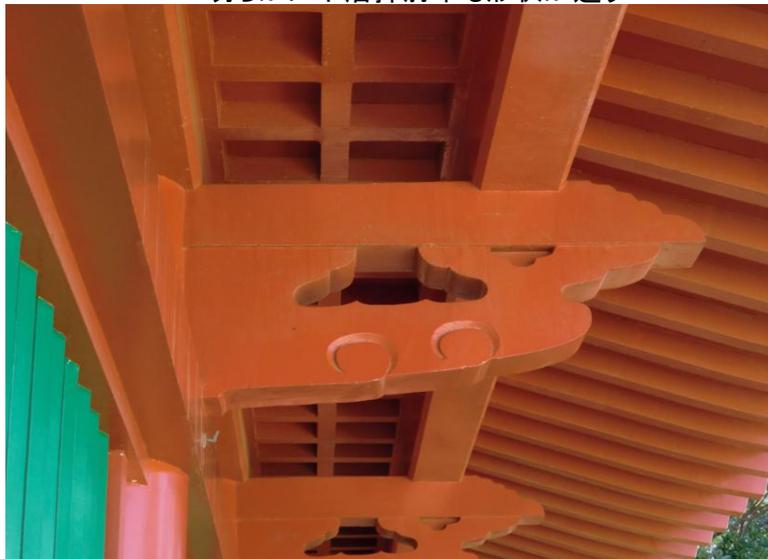
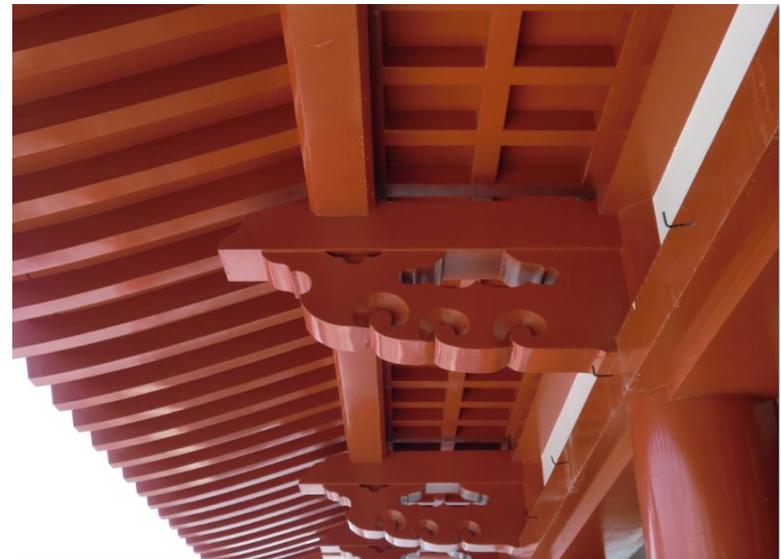
明らかに下層挿肘木も形状が違う

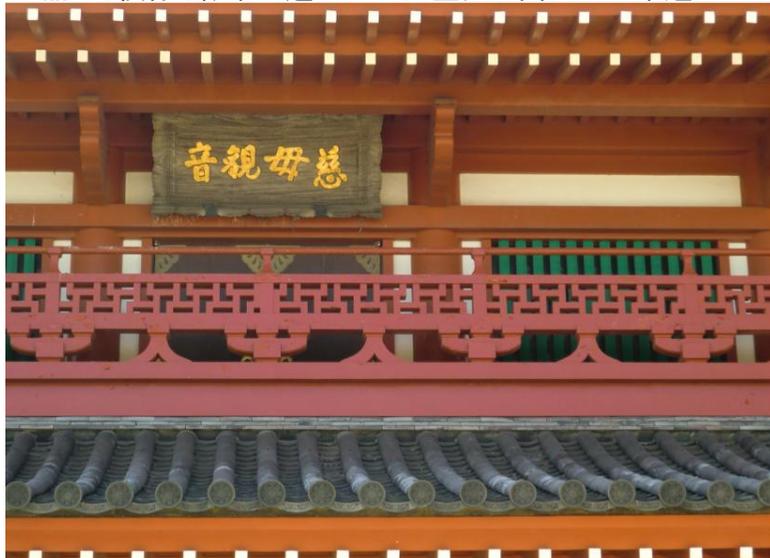
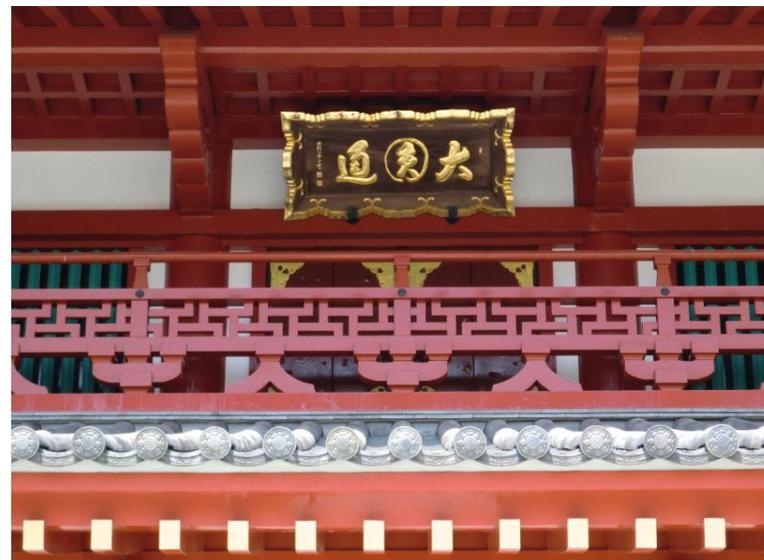
卍崩しも模様も微妙に違っている/壁面に貫？が一本通っている

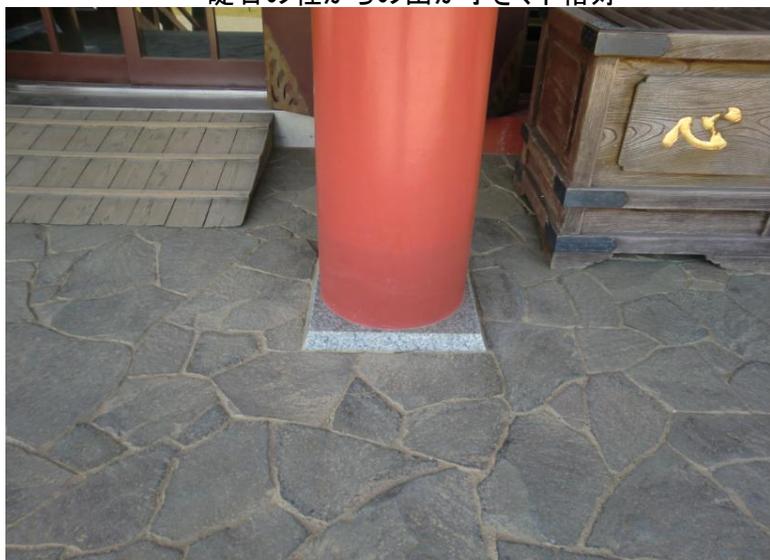
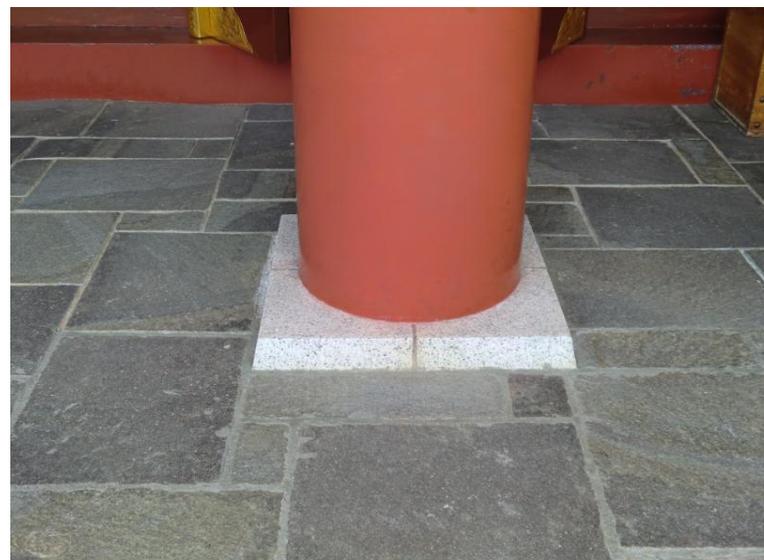
礎石の柱からの出が小さく不格好

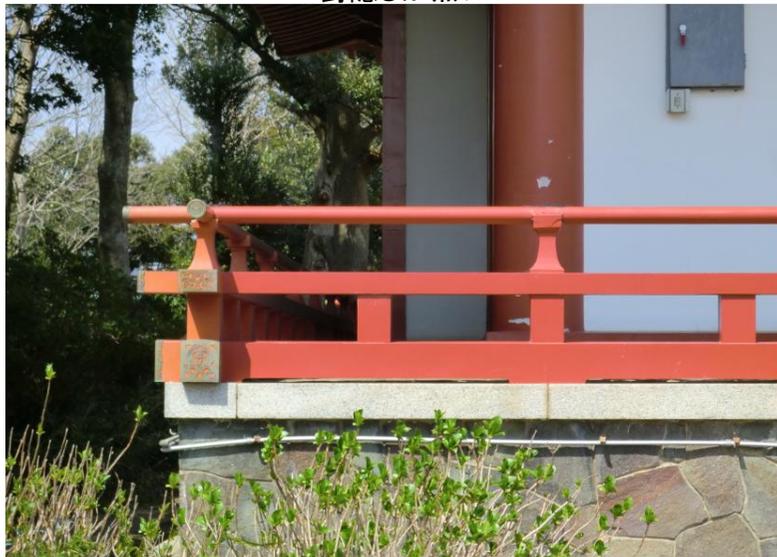
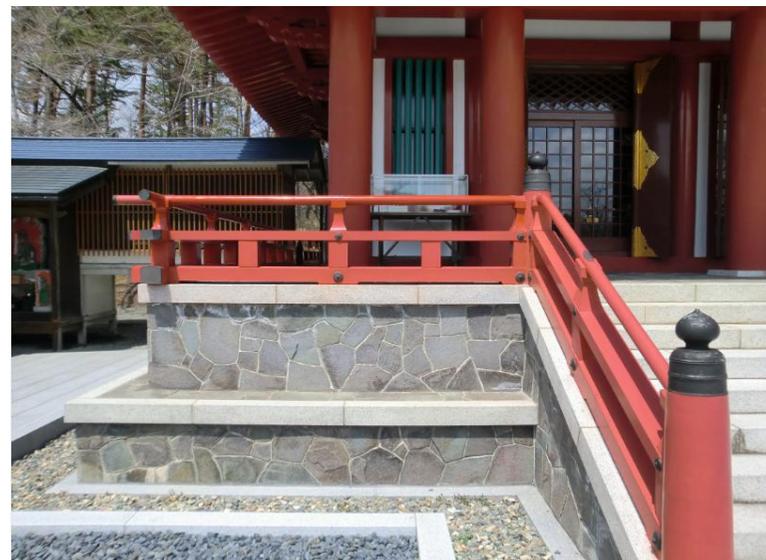
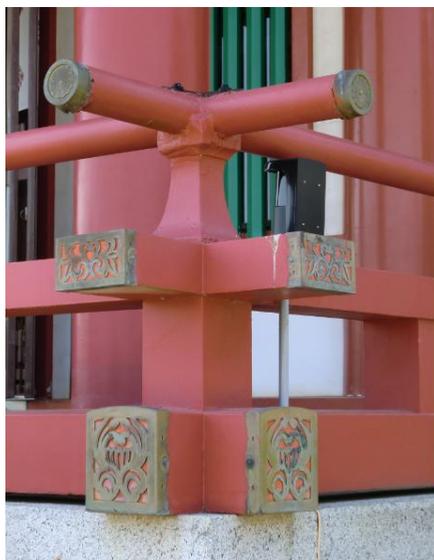
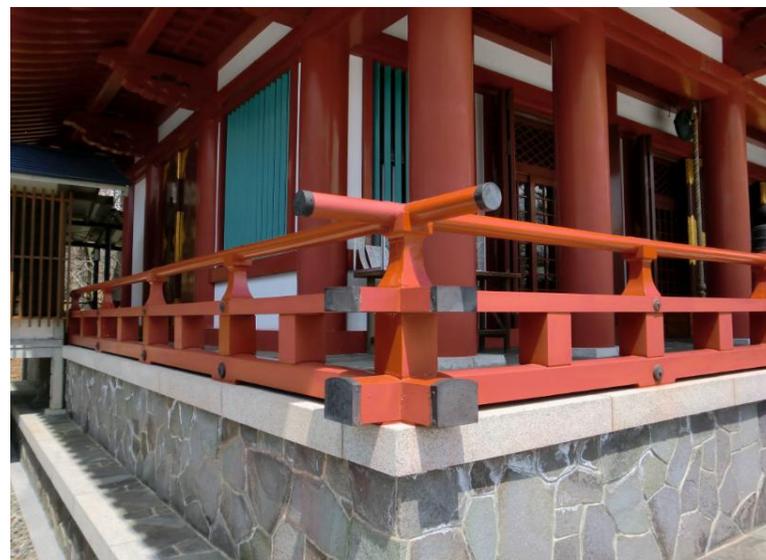
釘隠しが無い

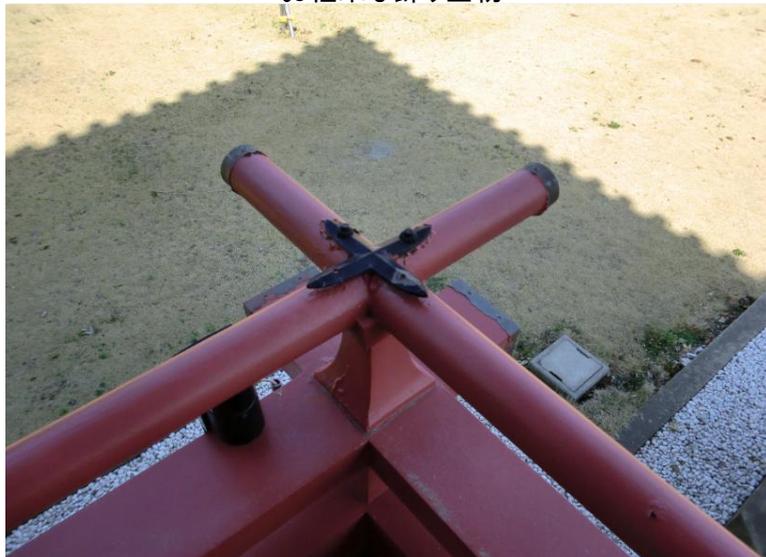
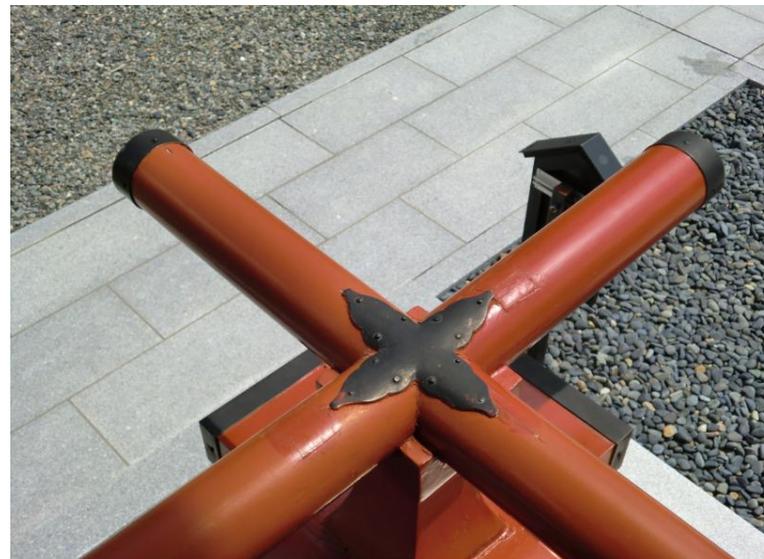
お粗末な飾り金物

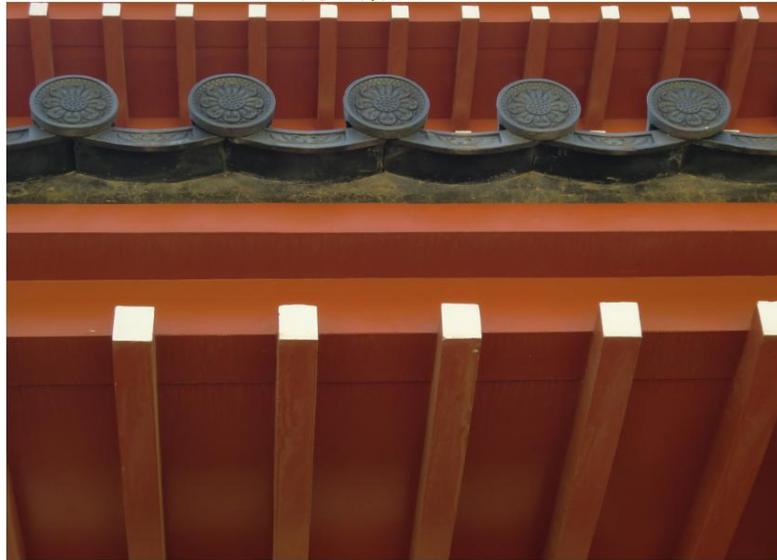
瓦が飛び出ている

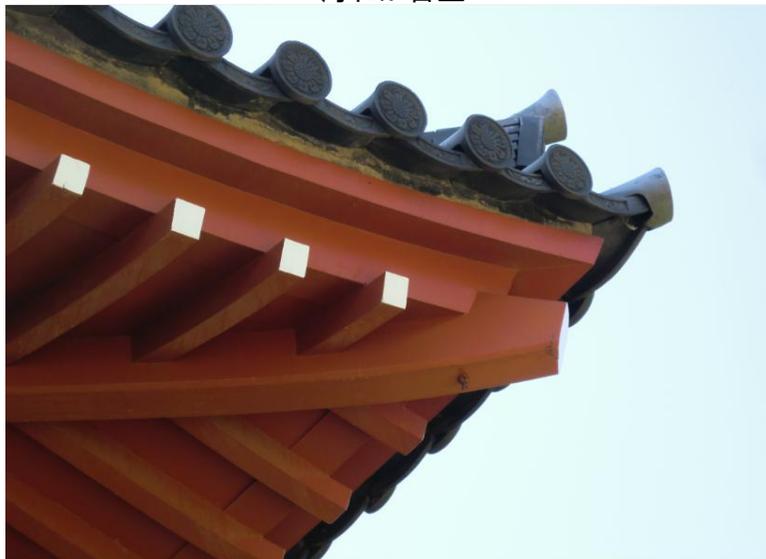
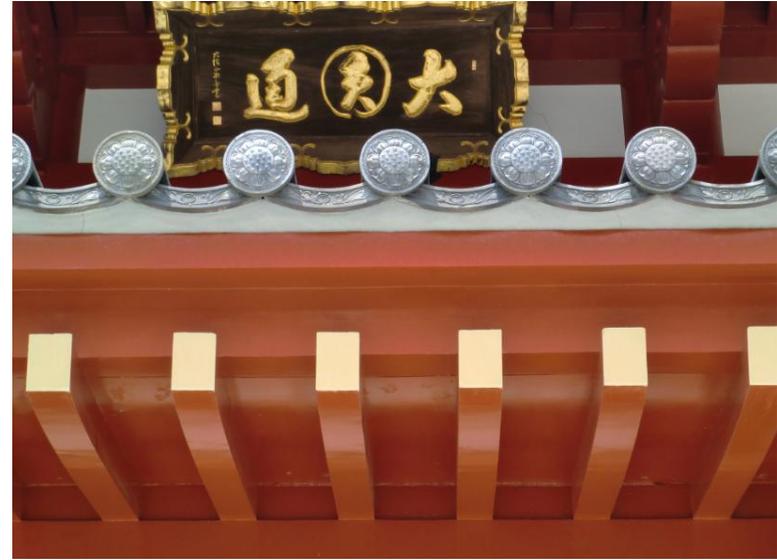
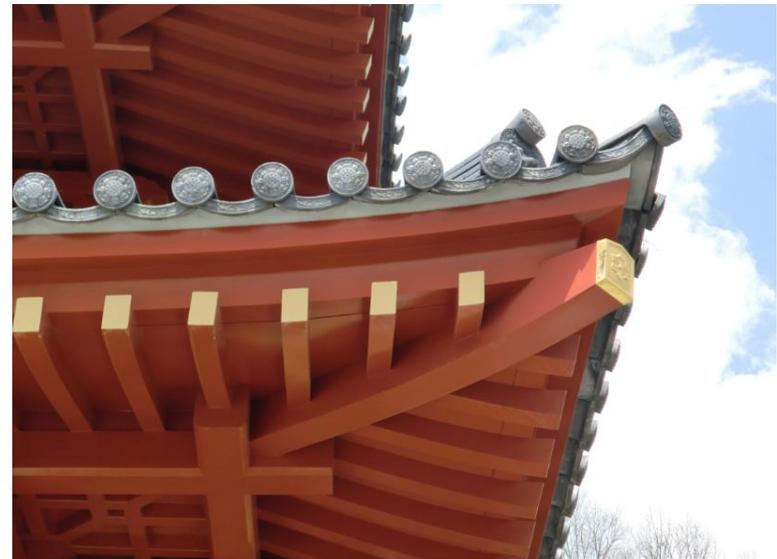
汚れが目立つ
