2013特別見学ツアー報告書

[釈王寺本堂]

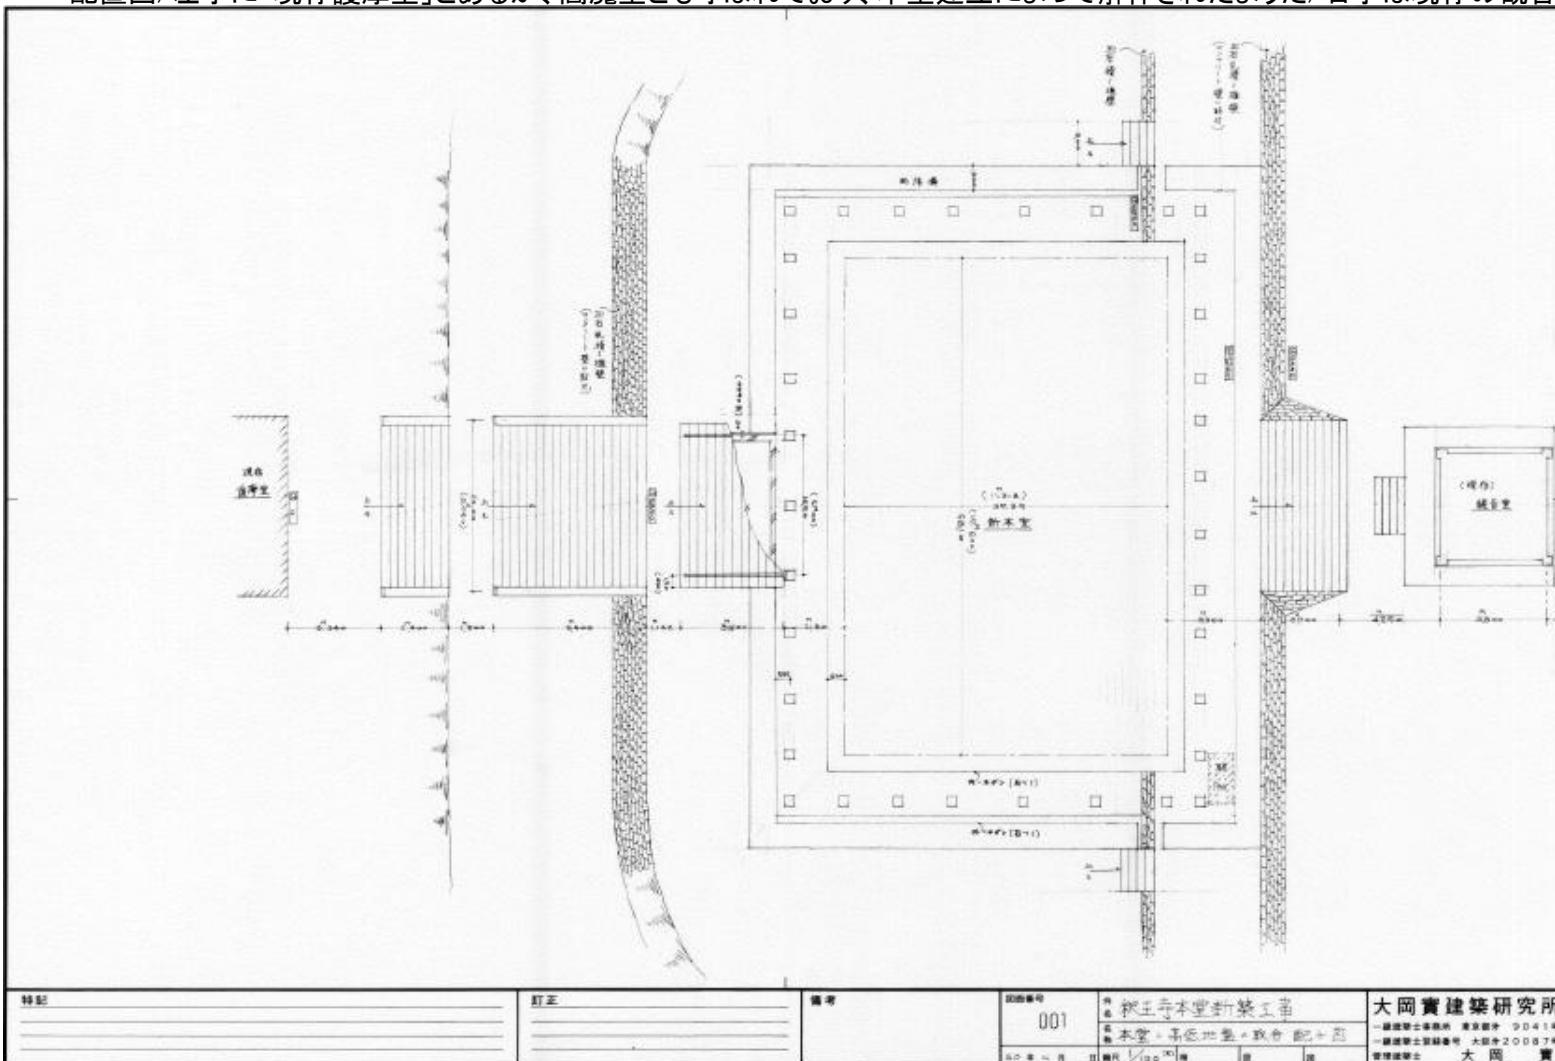
配置図/左手に「現存護摩堂」とあるが、閻魔堂とも呼ばれており、本堂建立によって解体されたようだ/右手は現存の觀音堂

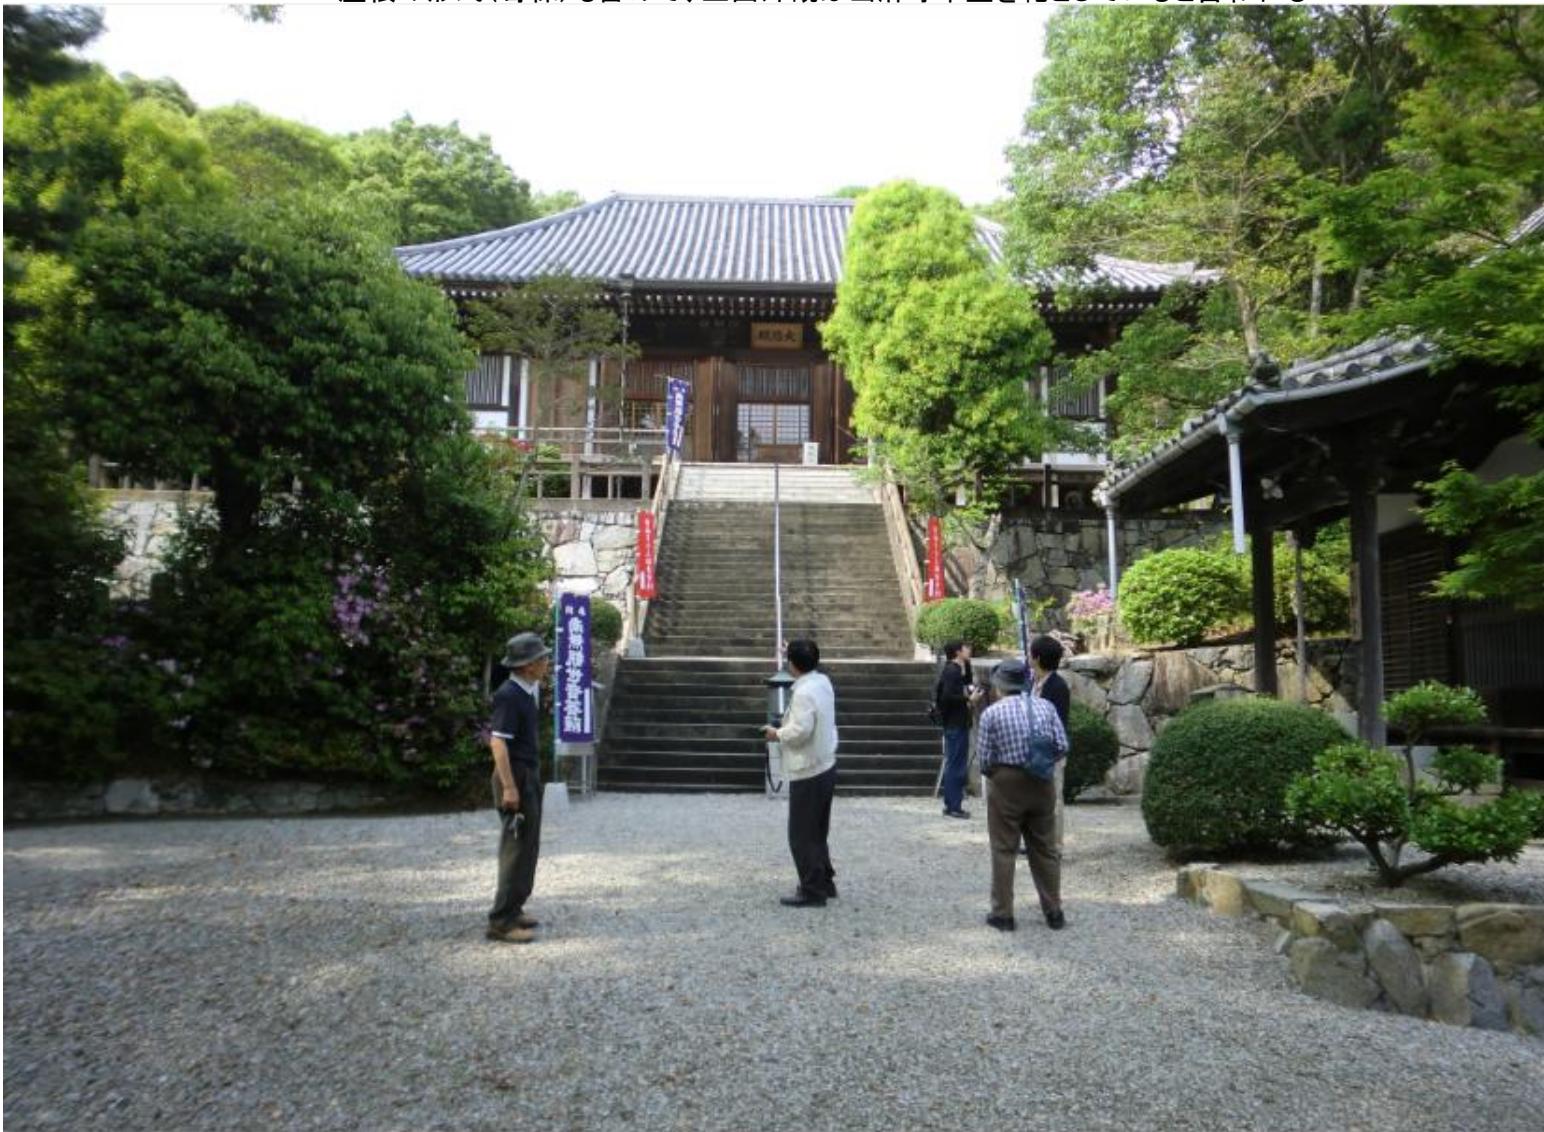
屋根の形式(寄棟)も含めて、正面外観は当麻寺本堂を範としていると言われる

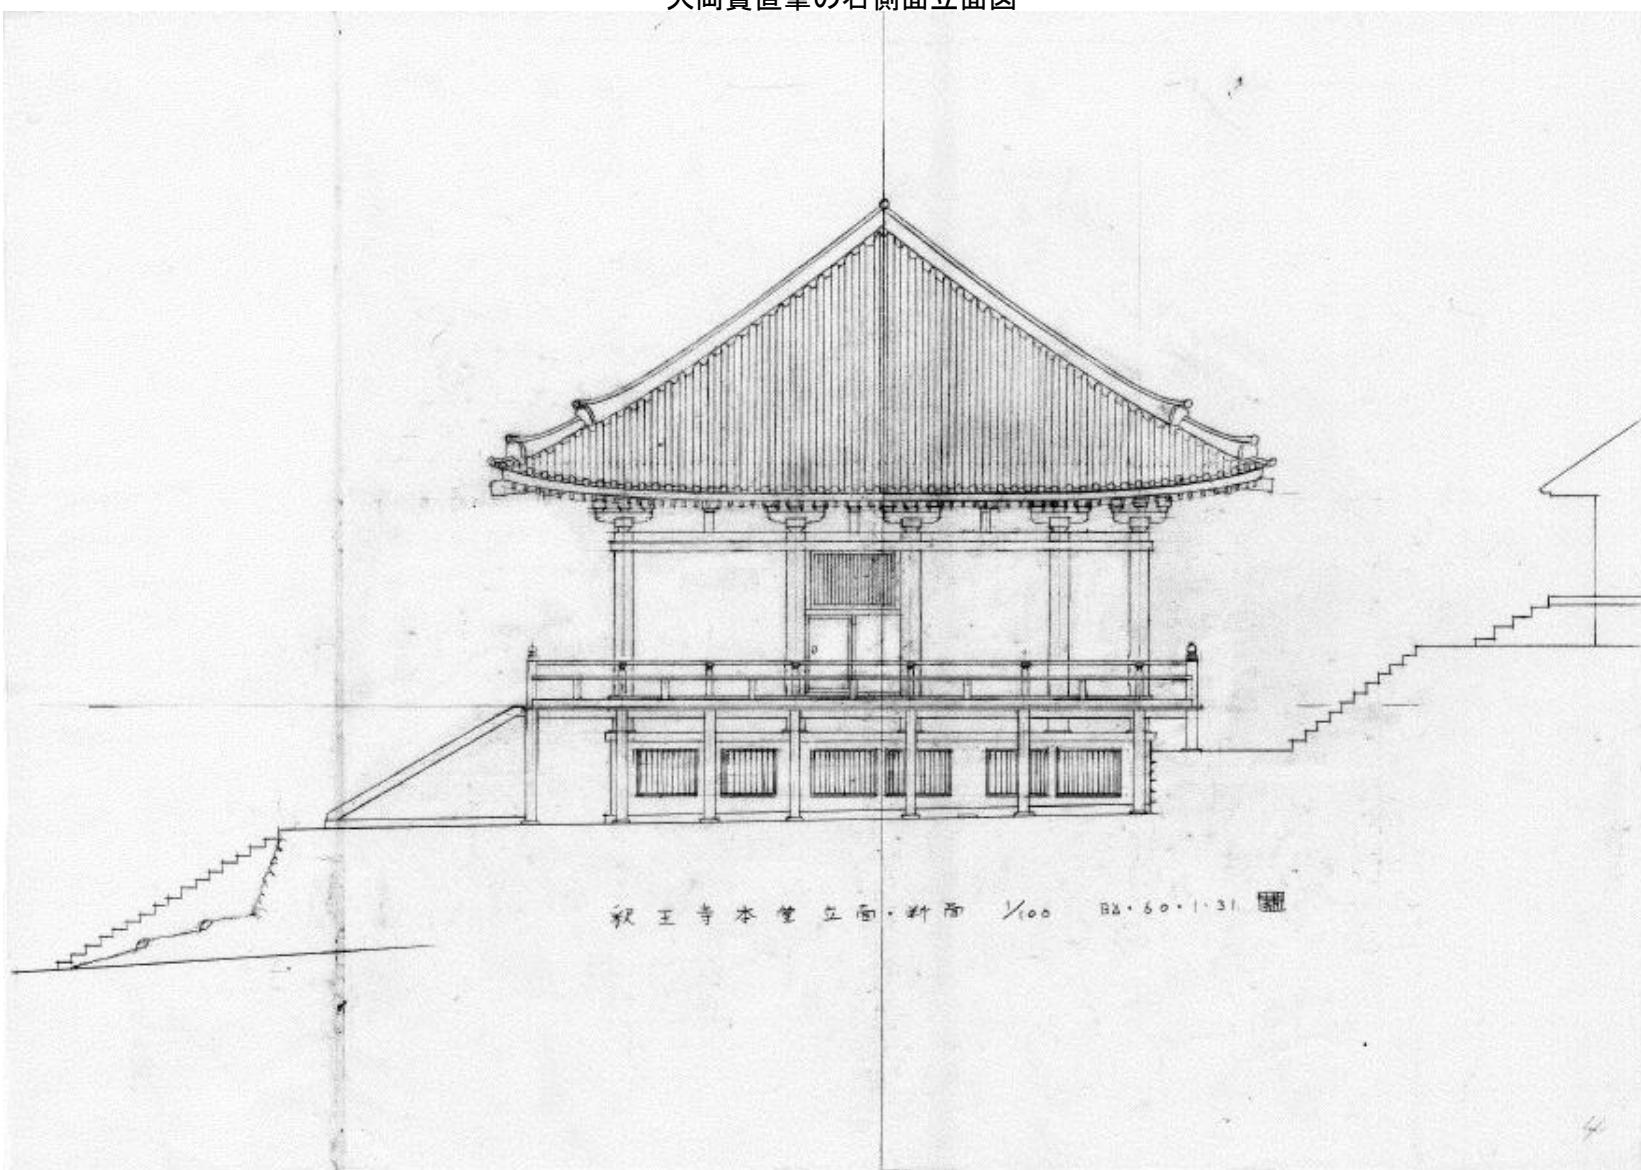
大岡實直筆の右側面立面図

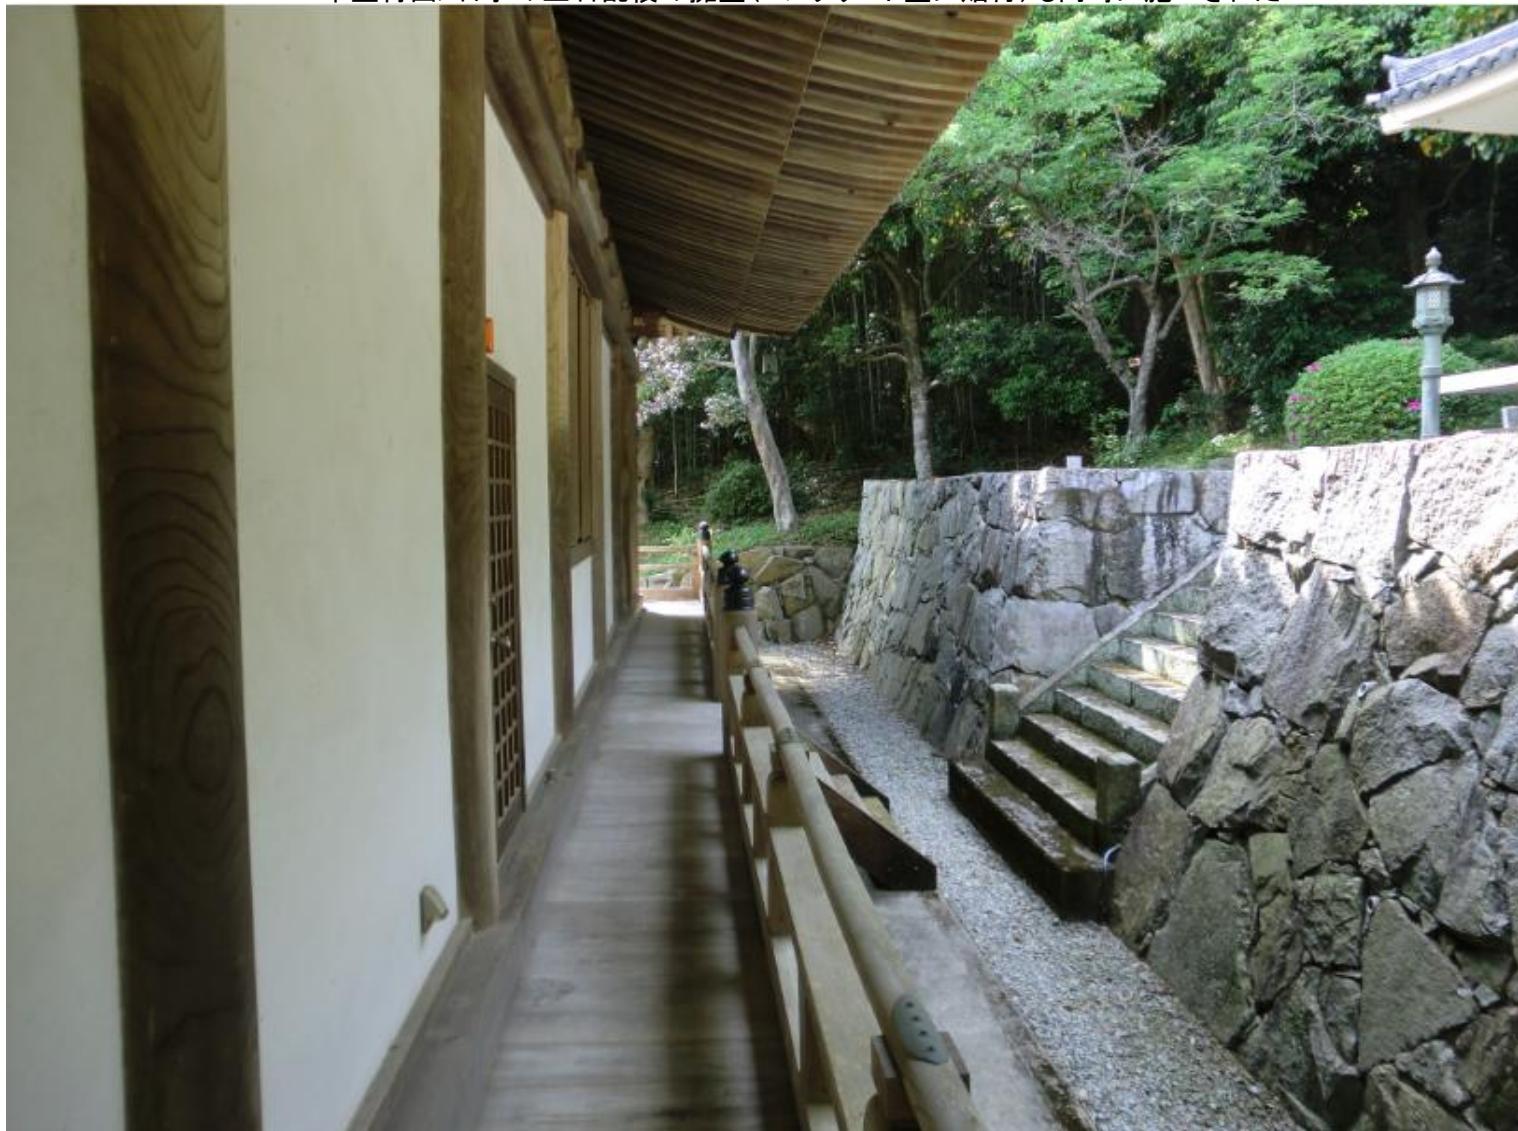
本堂背面/右手の玉石乱積の擁壁(コンクリート壁に貼付)も同時に施工された

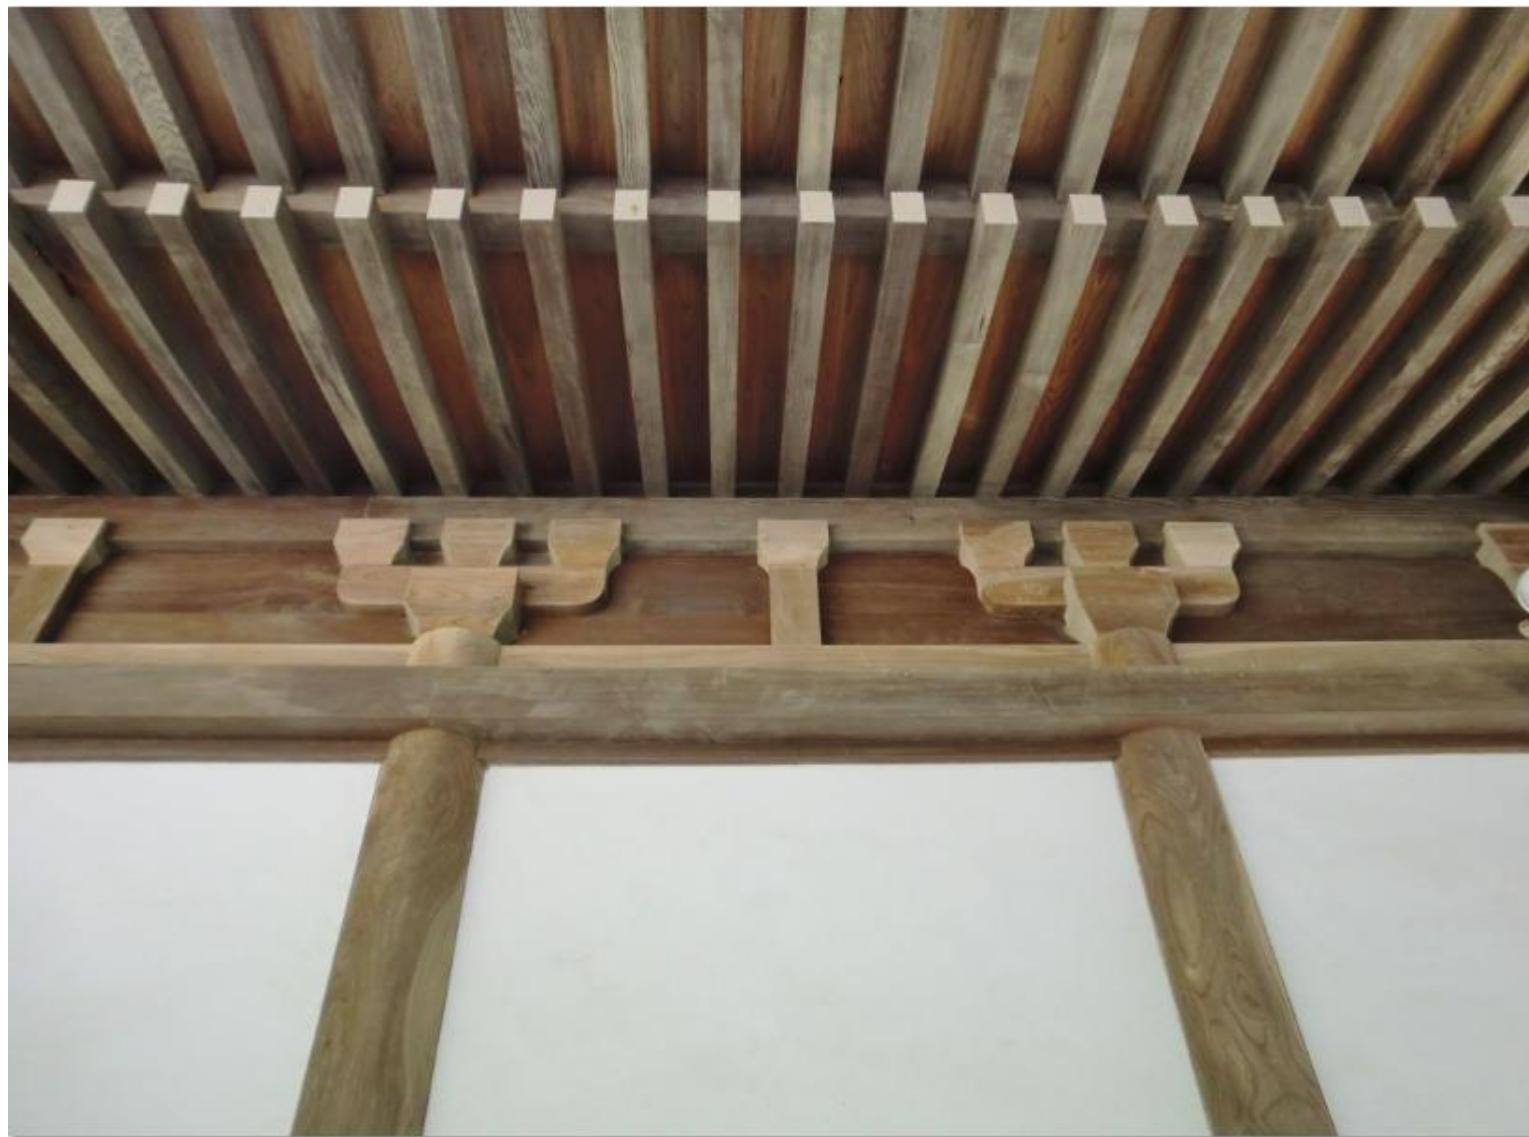
斗栱は平三斗/ 中備は間斗束

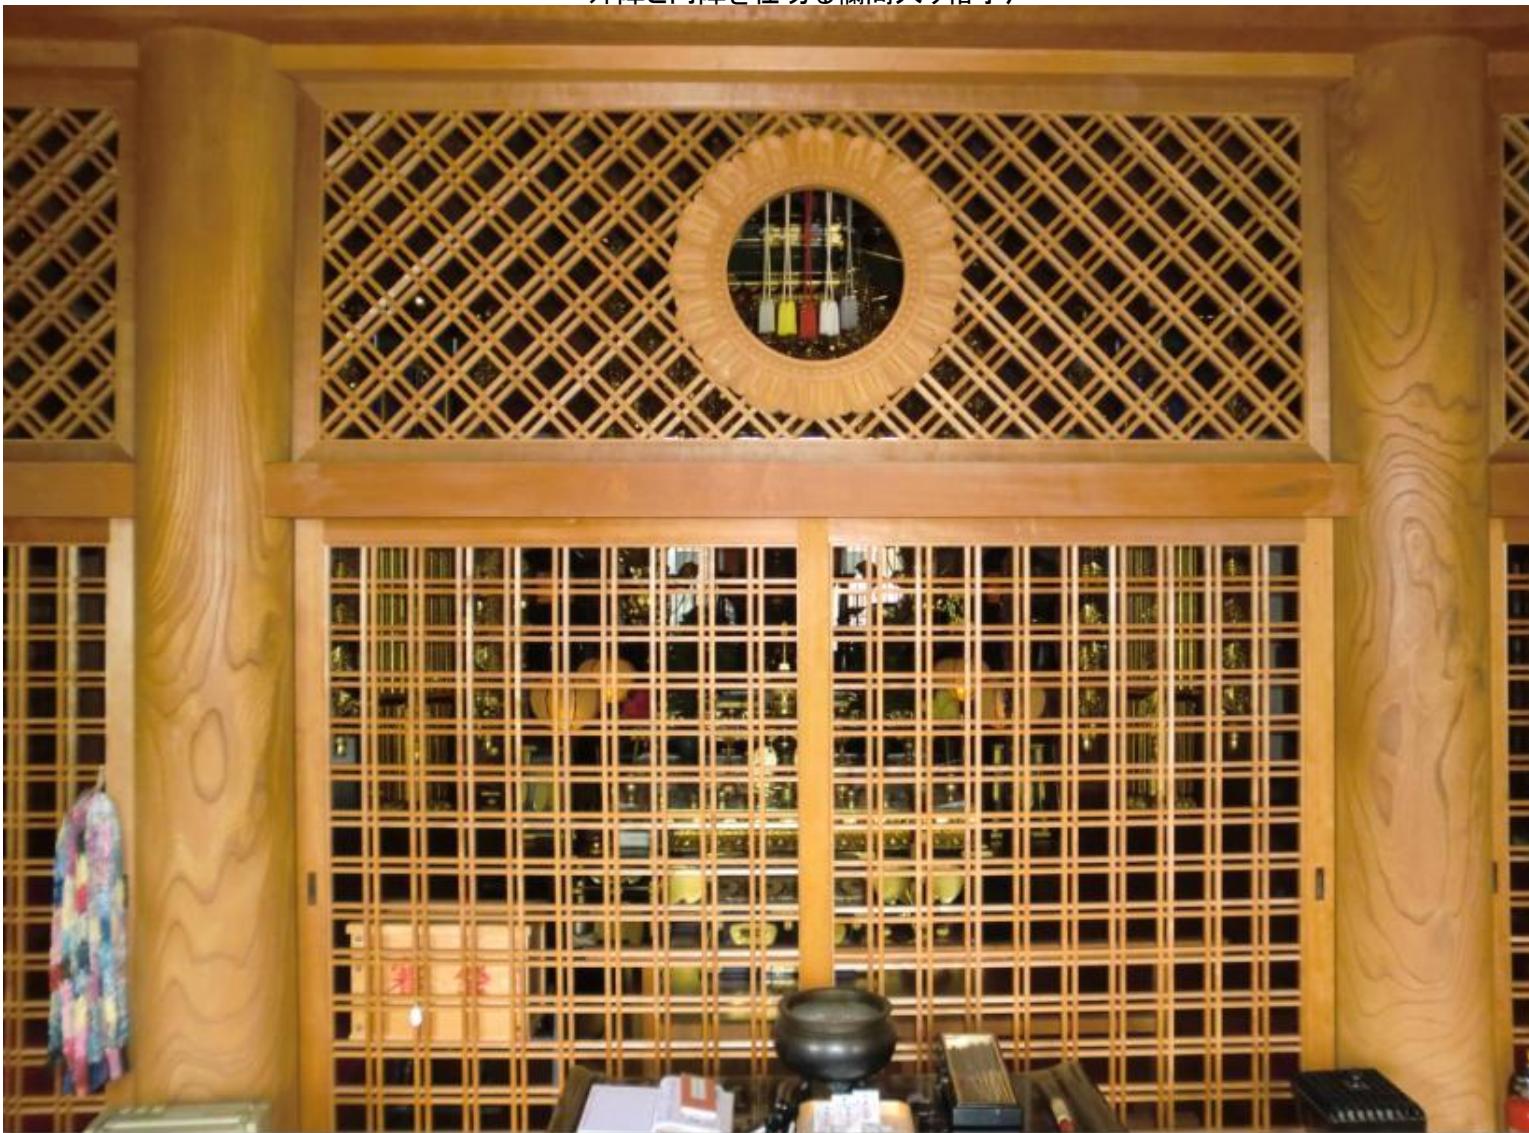
外陣と内陣を仕切る欄間入り格子戸
