豊後国分寺跡(大分市)

史跡公園として整備されており、大分市歴史資料館(図の左上)が併設されている/軸線は凡そ南北で、図の下から中門跡～金堂跡(現薬師堂)及びその左手前に七重塔跡(現観音堂)～講堂跡～食堂跡と並び、回廊跡・溝跡が残る/中門跡の付近に梵鐘铸造遺構も残っている/まずは、中門跡から見て行こう！

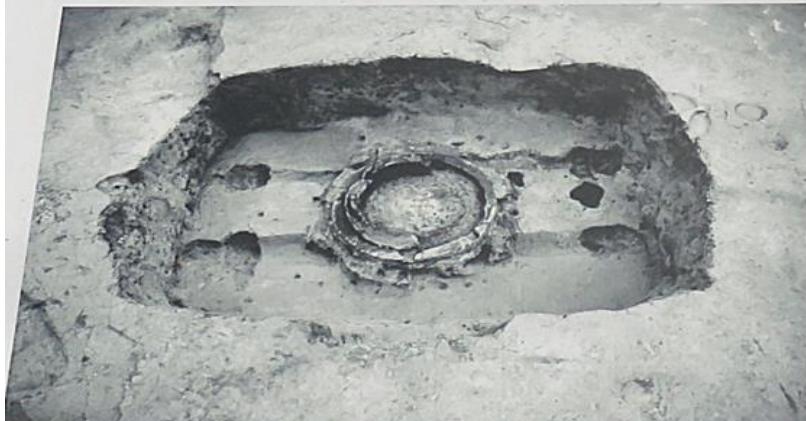
遺構写真

8c末～9c初頭の梵鐘(つりがね)を鑄造した土坑。
遺構内には、いがた 鑄型やかけぎ 掛木(鑄型を固定する施設)等が
良く残されており、銅を溶かした溶解炉の一部も発見
されました。

古代は、いもじ 鑄物師が直接、寺に出向いて鑄造に当る
でぶき 「出吹」と呼ばれる方法がしばしば行われましたが、
豊後国分寺もその例と考えられます。

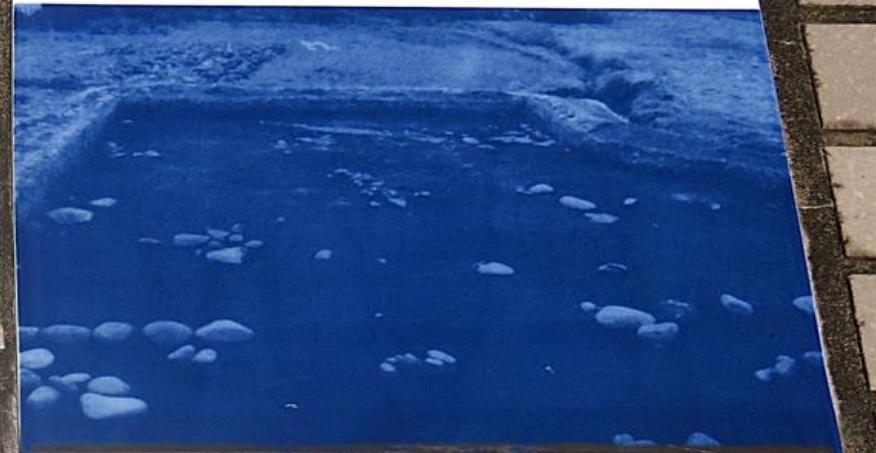
講堂基壇の調査状況

寺内の僧侶が参集して説教・
講義・法会などを行う堂。遺構
の北半部分に基壇下部が残され
ています。基壇の規模は東西約
27m、南北約18.7mで、瓦積み
の外装を施していました。

礎石は失われていましたが、
礎石の下に差し込んだ根石が残
されており、これから正面20.
72 m (7間)、奥行11.84 m
(4間)の建物を復原できます。

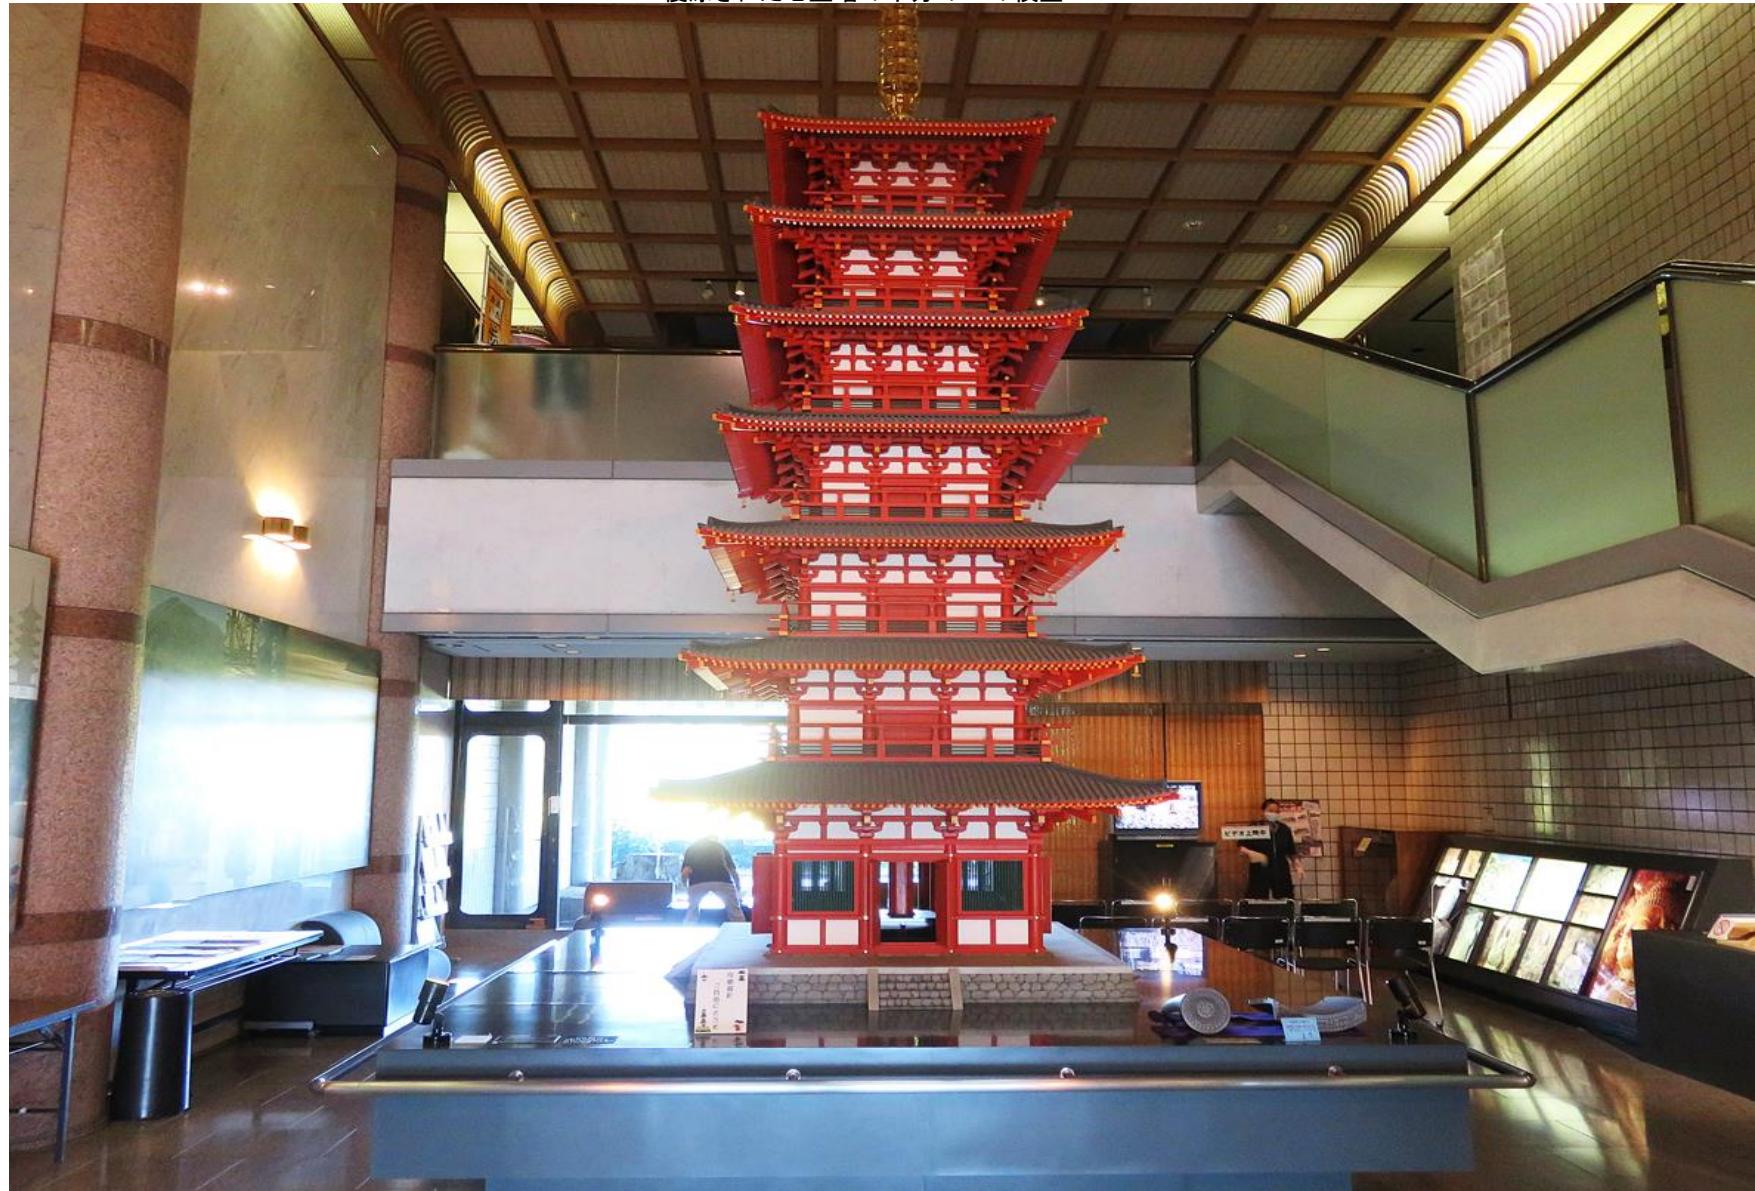
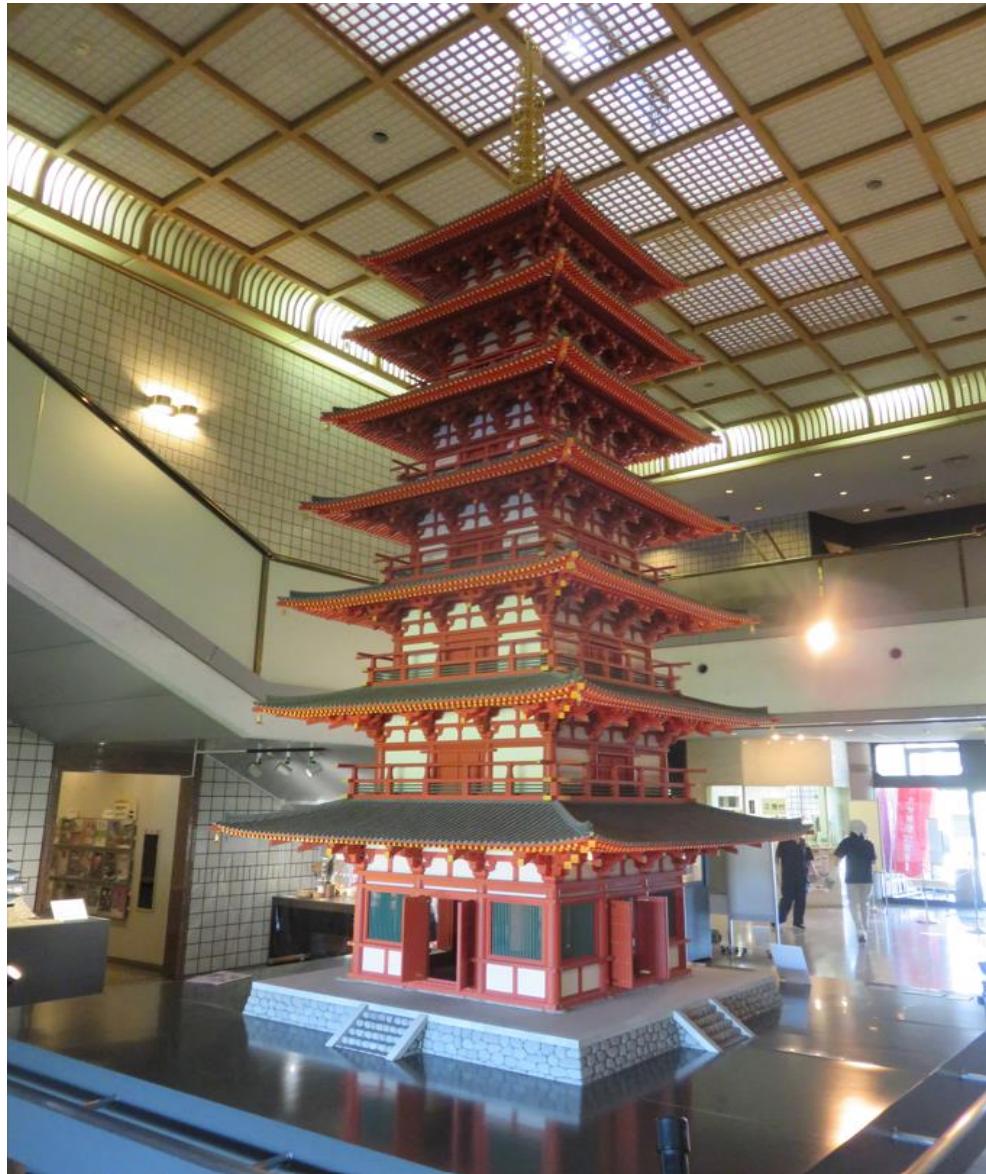
国分寺七重塔の復原

復原された七重塔の十分の一の模型

豊後国分寺は国分の地に置かれ、平安時代まで栄えたが、中世の戦乱で焼失してしまった。塔跡には柱の礎石がよく残っており、諸国国分寺のながでもっとも大規模な塔であった。復原にあたって、奈良・東大寺七重塔の高さ(記録による90m)と一辺長(16.3m)との比率から総高67mを求めて、建物各層の高さや屋根、扉、窓、軒下の斗拱などについては現存する奈良時代の塔を参考にして10分の1の大きさに製作した。

今日もとの堂塔は廃絶し、金堂跡には後の薬師堂（三間四間）塔跡には觀音堂（三間三面）が建てる。金堂跡の上壇はなくなり、十数個の原礎石（造り出し）を残すが、薬師堂建設の時原位置を移動したため原形を復原しえないことは遺憾である。しかし塔跡には土壇を存し、中心礎石及びその他の礎石も大部分原位置を残存する。中心礎石は觀音堂床下にあり、東西長径二・一米余、中央部に心柱の乗る高さ一四・五釐、直径七六釐の造り出しがある。周囲の礎石は九個現存し（三個欠）、柱の心の位置が不明であるが、ほぼ一二米四方となるゆえ四間四面であつたと思われる。やはり、奈良時代の様式（東大寺式）と解すべきであろう。全国的に見てもこのような巨大な塔はまれで、おそらく続紀記載のとおり、七重塔姿一基とある詔によるもので、奈良時代式の伽藍配置では東大寺や薬師寺等の東西西塔に当る訳であるが、それらしい痕跡がないので本来西塔だけしか建立しなかつたと思われる。
