聖光寺本堂に似た潮音寺本堂について

潮音寺本堂

聖光寺本堂

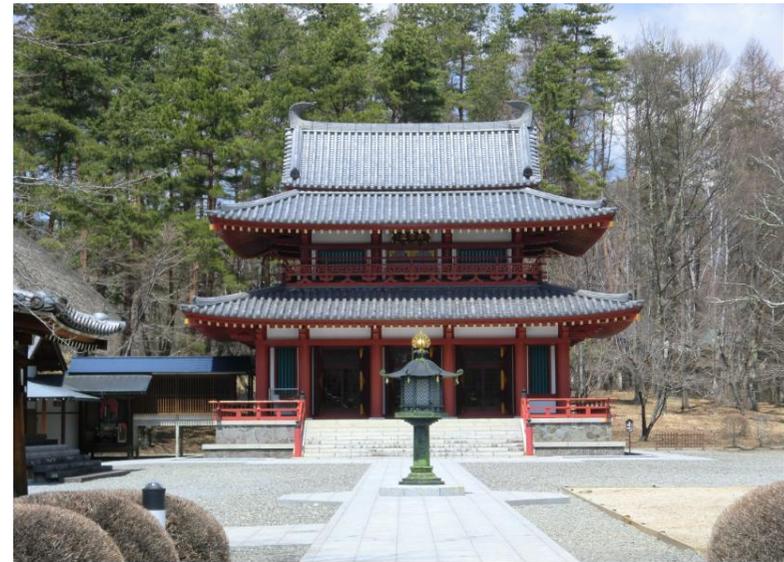
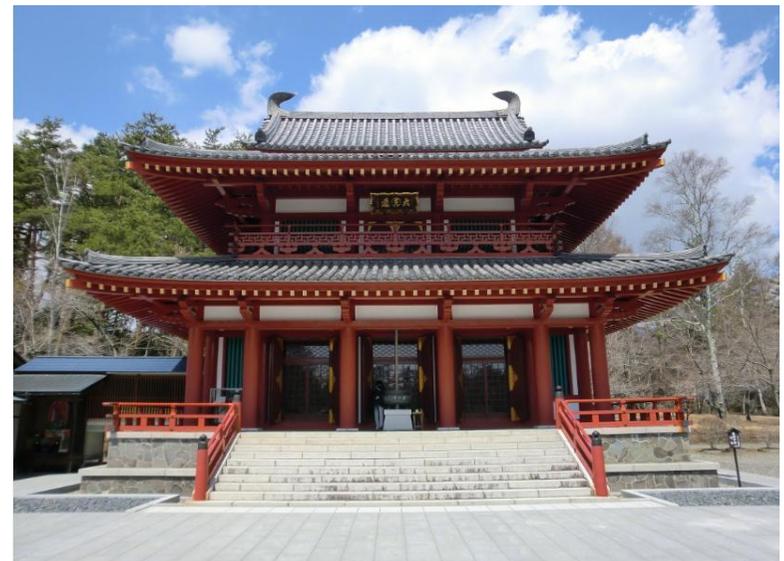
正面ガラスサッシの形状が違うと共に菱欄間が無い

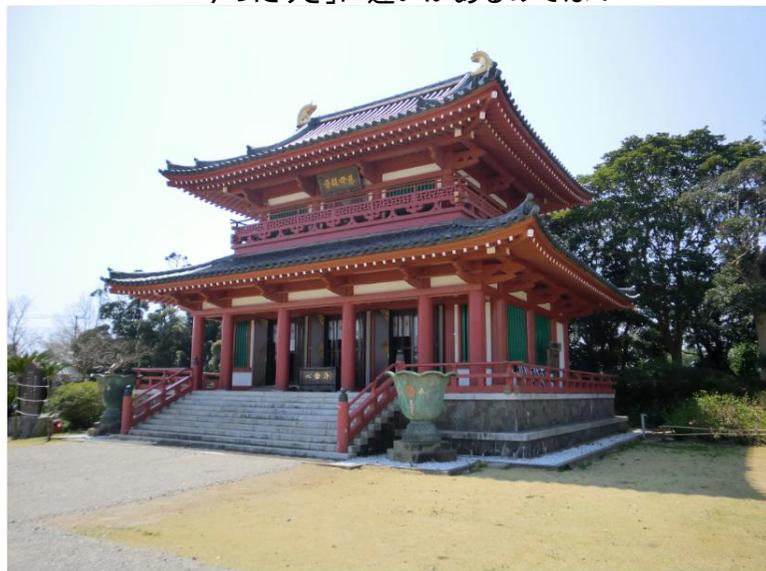
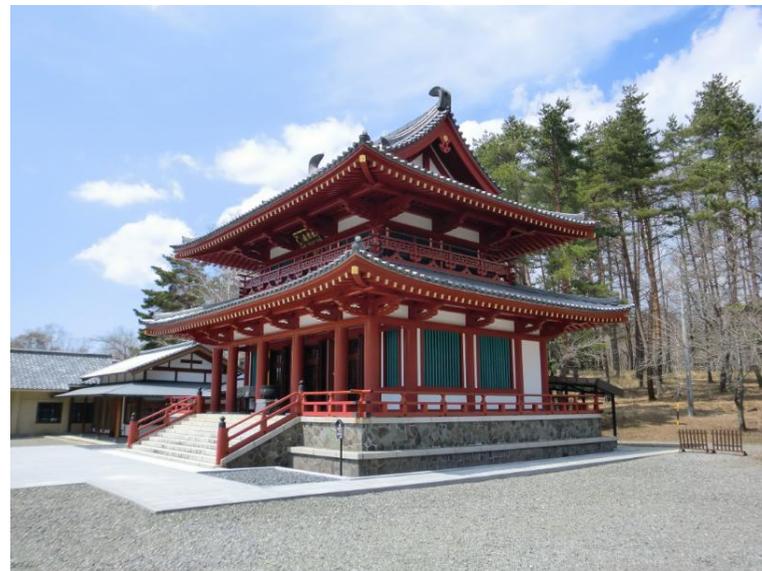
「ゆったりさ」に違いがあるのでは？

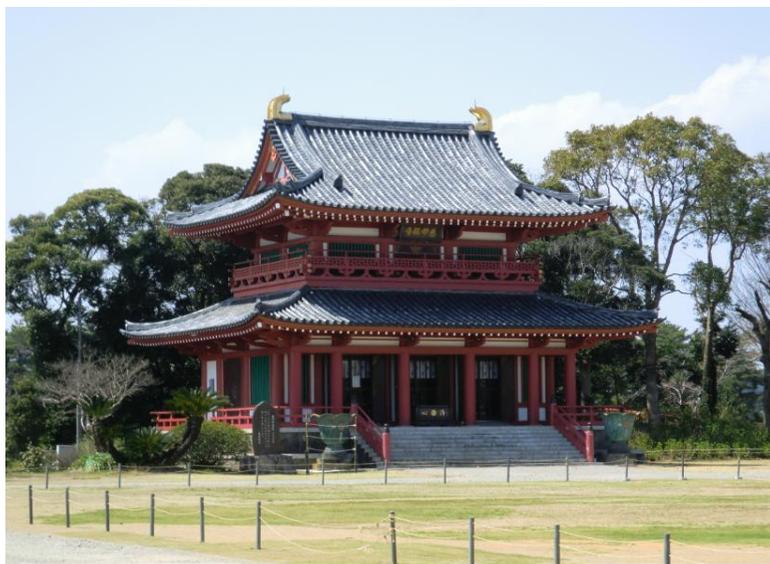
二軒にする必要もなかったのでは？/挿肘木の出が少ない

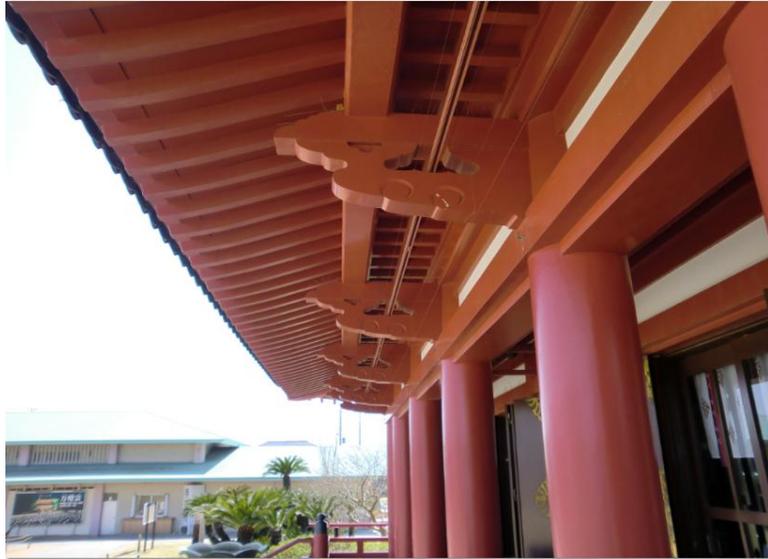
明らかに下層挿肘木も形状が違う

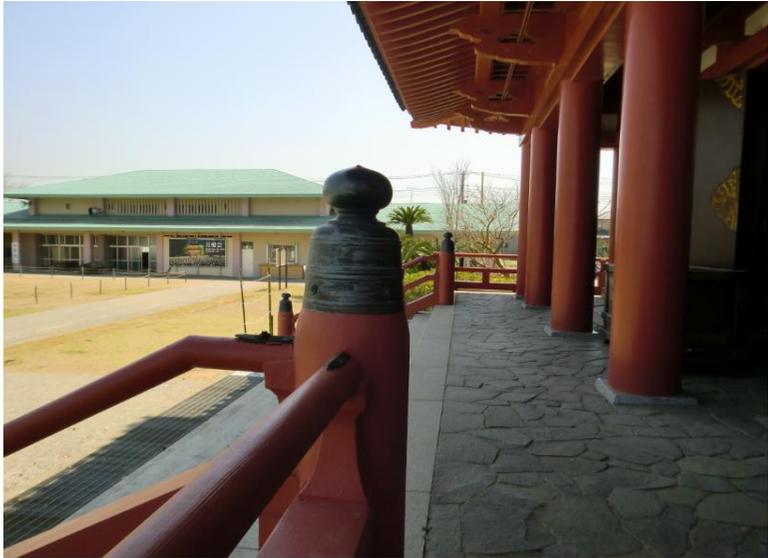
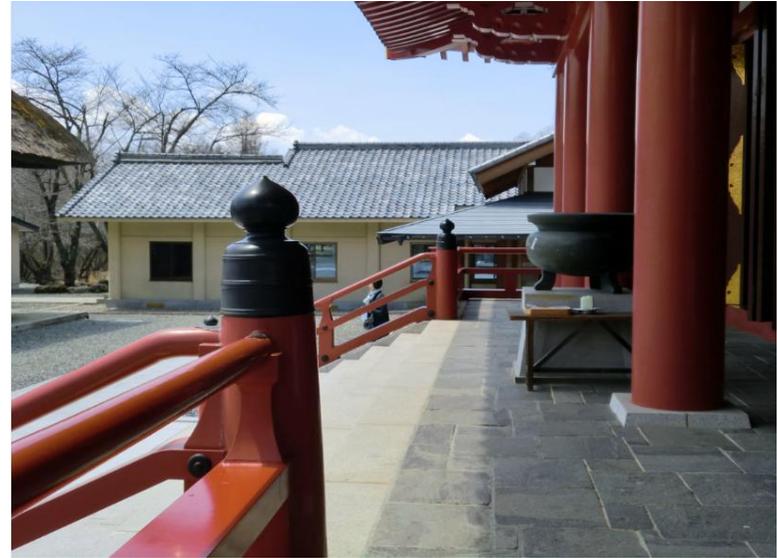
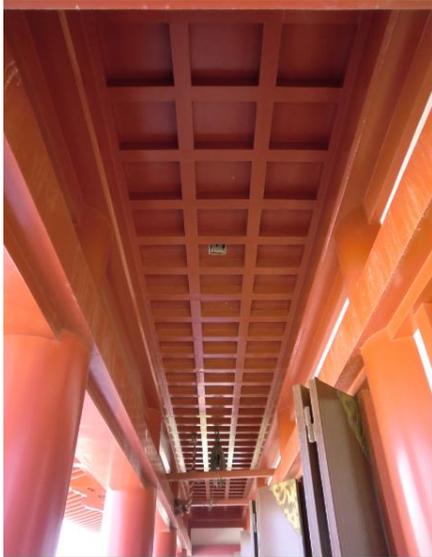
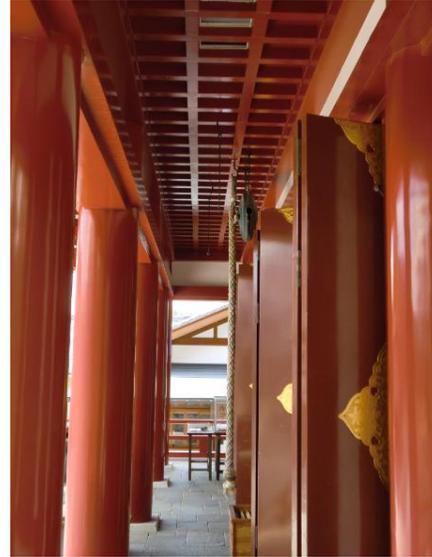
釘隠しが無い

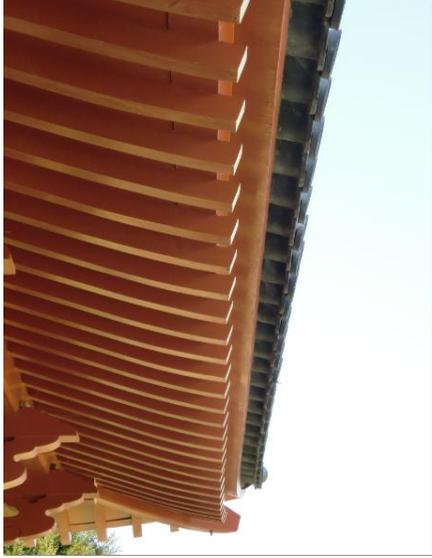
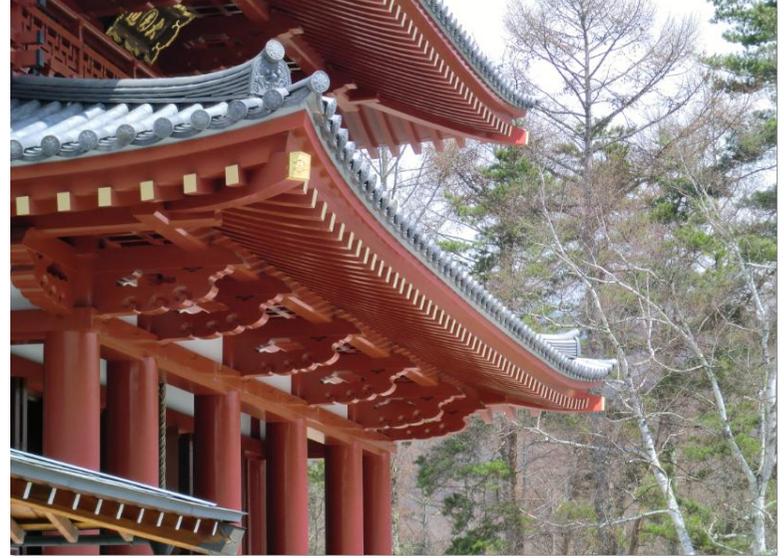
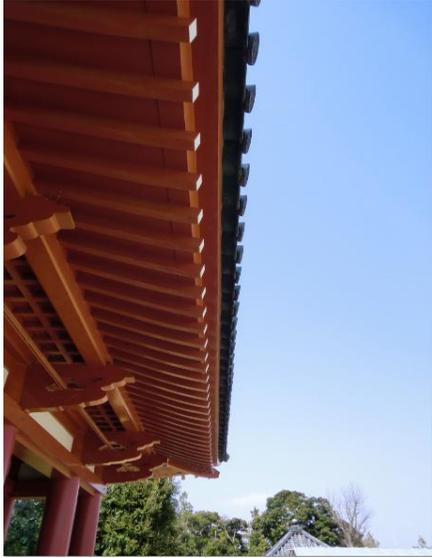
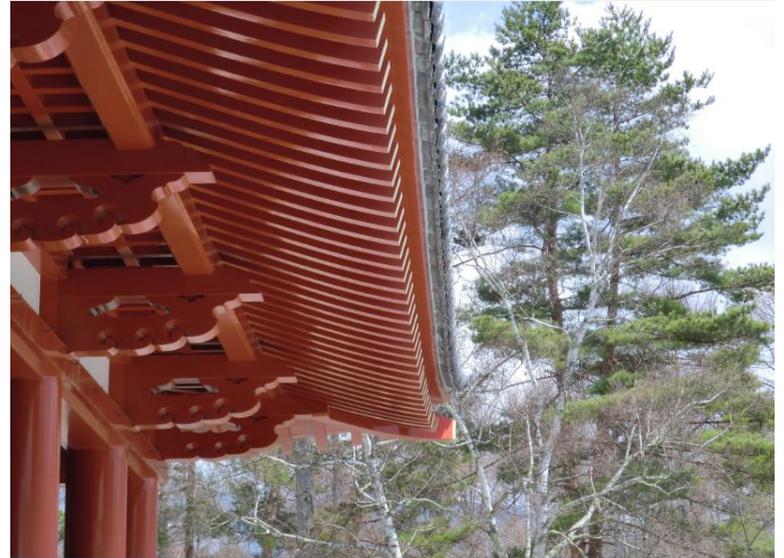
瓦が飛び出ている
